# 审图常见问题解析

## 2023年高频强条和常见问题专刊

主办单位 北京市规划和自然资源委员会

2024年2月 总第7期

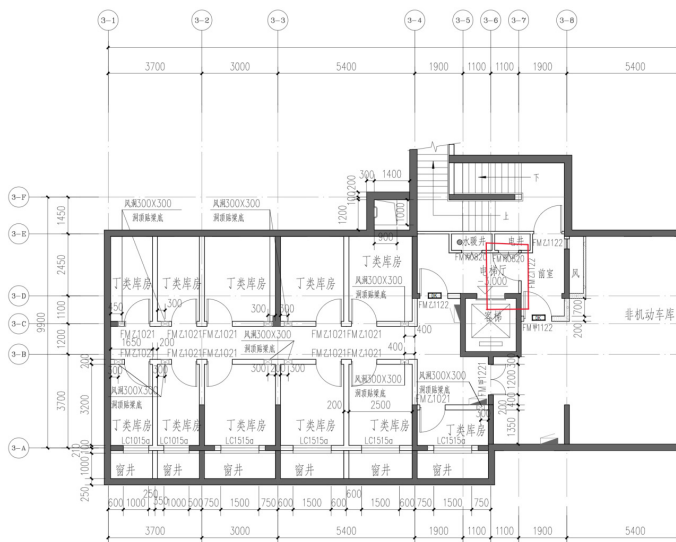
图1 地下一层平面图(局部)

某住宅项目地下一层平面图中, 3-7轴交3-D轴上方电梯厅的疏散门未向疏散方向开启, 违反《建筑设计防火规范》第6.4.11条第1款的规定, 见图1。

本项目电梯厅与防烟楼梯间前室连接的疏散门, 属于直通室外的第一安全出口, 应朝向疏散方向开启; 该区域第二安全出口向非机动车库疏散, 属于功能空间且仅为借用, 不合理。对于《建筑设计防火规范》第6.4.11条第1款规定的理解及执行有疏漏, 不满足规范规定的要求。另

按照《建筑设计防火规范》规定, 在整改设计中将电梯厅通向防烟楼梯间前室的门改为朝向前室方向开启即可满足要求, 见图2。

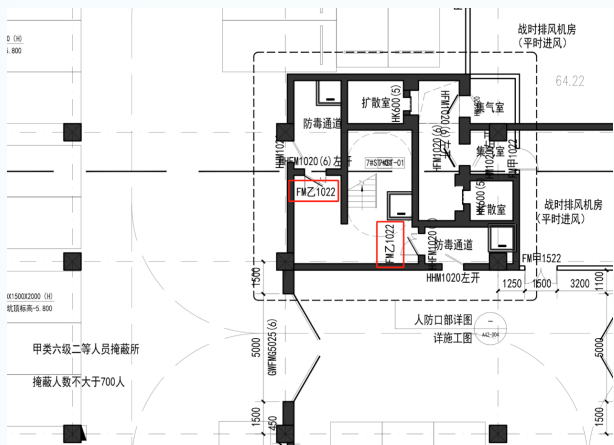
图1 地下一层平面图(局部)

某项目地下一层平面图纸中，汽车库与疏散楼梯间之间连通的门设置为乙级防火门，违反《建筑防火通用规范》第6.4.2条第3款的要求，见图1。

本项目中，该楼梯间既是人防工程的战时主要出入口，又是平时地下车库防火分区的安全出口，车库与其之间连通的门设置为乙级防火门，对《建筑防火通用规范》第6.4.2条第3款的理解及执行有疏漏，不满足规范规定的甲级防火门要求。

按照现行《建筑防火通用规范》要求，在整改设计中将车库通向疏散楼梯间的门改为甲级防火门即可满足要求，见图2。

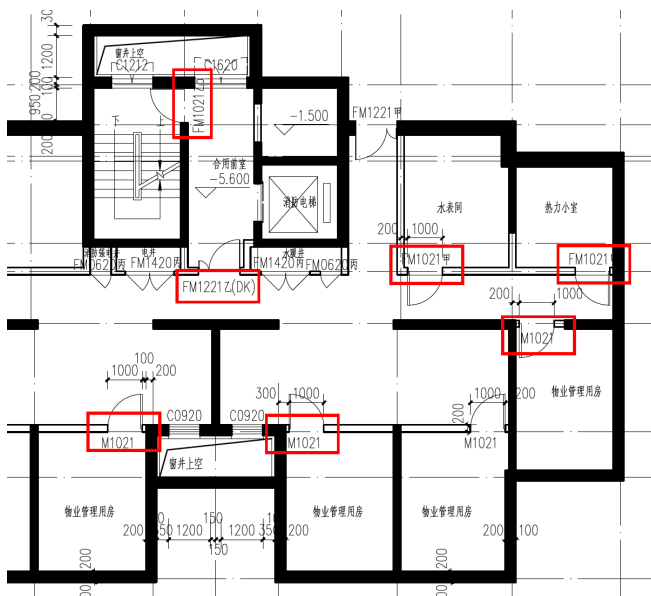
图1 地下一层平面图(局部)

某项目地下一层防烟楼梯间、合用前室、物业管理用房等的门净高度均不足2.1m；违反《建筑防火通用规范》第7.1.5条的规定，见图1。

疏散出口是建筑中在火灾时供人员逃离着火区域或建筑的出口，包括安全出口和房间疏散门。因此，防烟楼梯间、合用前室、物业管理用房的门，开启后的净高度均应严格执行净高度不低于2.1m的要求。

按照现行《建筑防火通用规范》要求，在整改设计中将防烟楼梯间、合用前室、物业管理用房的门高度均改为2.2m，满足规范要求，见图2。

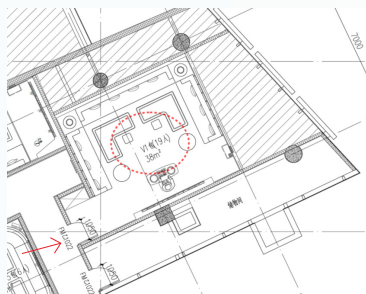
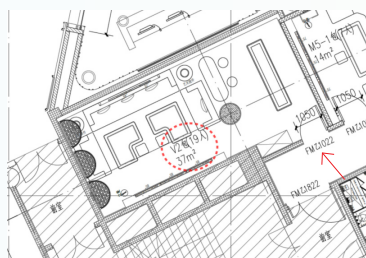
某项目平面图中，房间“V1包”“V2包”仅设置1个疏散门且人数大于15人，违反了《建筑防火通用规范》第7.4.2条第3款规定。（见图1、2）

本项目为公共建筑中涉及歌舞娱乐类用房装修改造项目，房间“V1、V2包”仅设置1个疏散门且人数大于15人。对于歌舞娱乐放映游艺场所，无论房间位于袋形走道的两侧或尽端，还是位于两个安全出口之间，当房间的建筑面积大于 $50\text{m}^2$ ，或者使用人数大于15人时，均应设置至少2个疏散门。

房间“V1、V2包”缩小使用面积，使计算人数不大于15人，以满足设置1个疏散门的规范要求（见图3、4）。

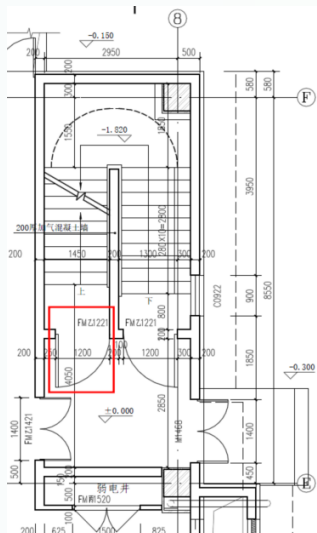
图1 首层平面图（局部）

某项目（二类高层办公楼）首层平面图中，地上楼梯间疏散门净宽度不足1.2m，违反《建筑设计防火规范》第5.5.18条的规定（见图1）。

本项目中，地上楼梯间疏散门的土建洞口尺寸1.20m，按照上述计算方法，其疏散净宽度达不到1.20m。对《建筑设计防火规范》第5.5.18条的理解及执行有疏漏，不满足规范要求。

按照现行《建筑设计防火规范》要求，设计整改图纸将地上楼梯间的疏散门改为1.35m，净宽度满足规范要求，见图3。

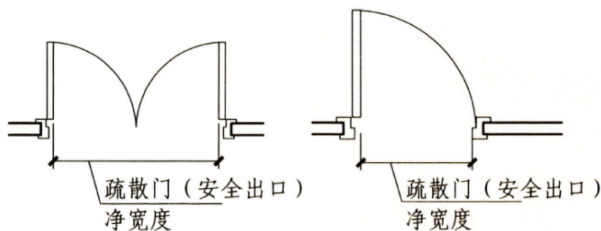
图2 疏散出口门净宽度示意图

- （1）单扇门的净宽度应为两扇门分别呈90°角打开时，从门侧柱或门框边缘到门表面之间的宽度。
- （2）双扇门的净宽度应为扇门呈90°角打开时，相对两扇门表面之间的宽度（见图2）。

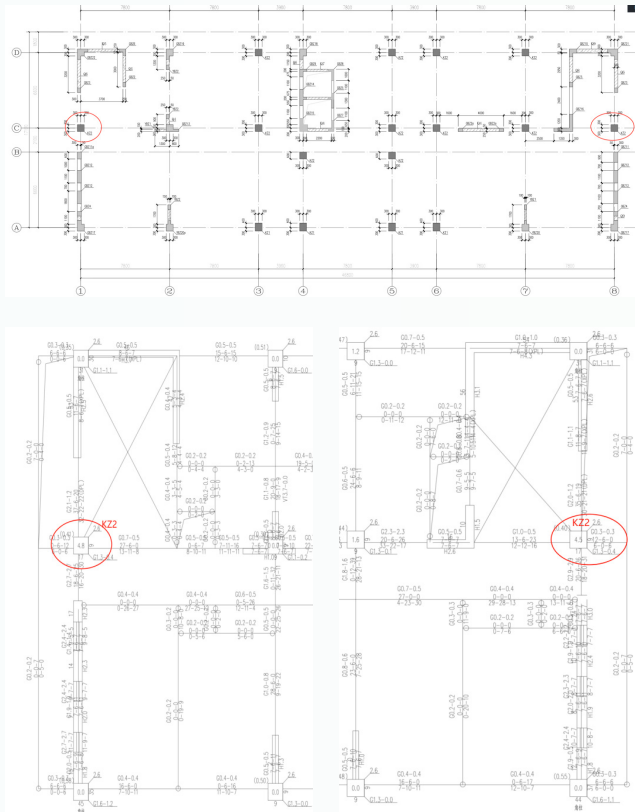
图1 综合办公楼首层柱配筋平面图及配筋简图(局部)

结构标高18.30m; 2#标准厂房地下一层, 地上三层, 屋顶结构标高21.80m, 二者主体结构均为现浇钢筋混凝土框架一剪力墙结构。审查发现的问题如下: 1、综合办公楼柱配筋小于计算值, 如图1中, C轴与1、8轴交点处KZ2节点核心区箍筋 $\Phi 8@100(4)$ , 仅为计算值G4.8的41%, 且其单侧纵筋4 $\Phi 20$ 为计算值17cm<sup>2</sup>的74%; 该柱其上各层均存在上

结构设计时, 对混凝土框架节点核心区的抗剪承载力有特殊规定与限值, 以保证节点的可靠性。图1中KZ2靠着两侧的框架/连梁与两道抗震墙相连, 因此计算中出现节点核心区抗剪箍筋计算值较大情况。图2中, KL14每柱间整跨被二道次梁分割成三段, 计算中每一段梁单独出示配筋结果; 与柱相连的各段梁箍筋计算值大多在G1.3~G2.1之间, 但整跨梁箍筋加密区范围(1950mm)并不能完全涵盖此段梁(长度3450~3750mm), 因此就出现了所述问题。

这些构件配筋严重不足, 内力设计值大于结构构件承载力设计值, 超过结构的承载力极限状态, 会导致结构破坏或失效。因此, 设计者应在施工图完成时, 仔细查验图纸标注与计算结果; 一旦疏忽, 如本图中所出现的配筋严重不足情况, 势必对结构构件的安全性造成影响。

设计单位应加强内部校审, 必要时采用智能审查工具软件自查配筋, 避免出现配筋严重不足, 结构承载力不满足要求等问题, 以保证结构安全。

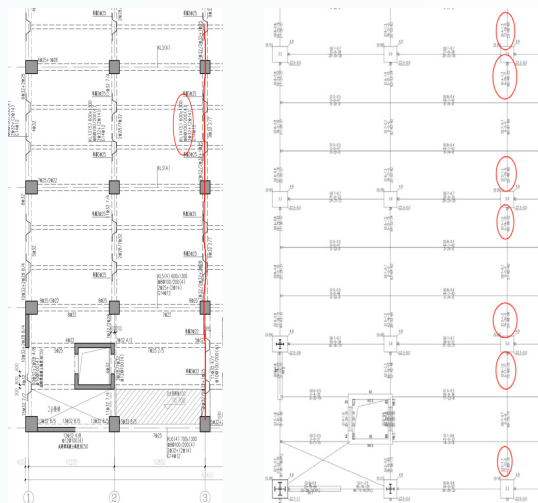
图2 2#厂房首层顶梁配筋平面图及配筋简图(局部)

述配筋不足情况, 且相差较多; 2、标准厂房沿数字轴框架主梁, 非加密区箍筋配筋不满足计算, 如: 2#厂房B007图KL14在A~F轴间支座范围非加密区箍筋计算值G1.3~G1.7, 实配 $\Phi 8@200$ 、 $\Phi 10@200$ 不满足计算(如图2)。

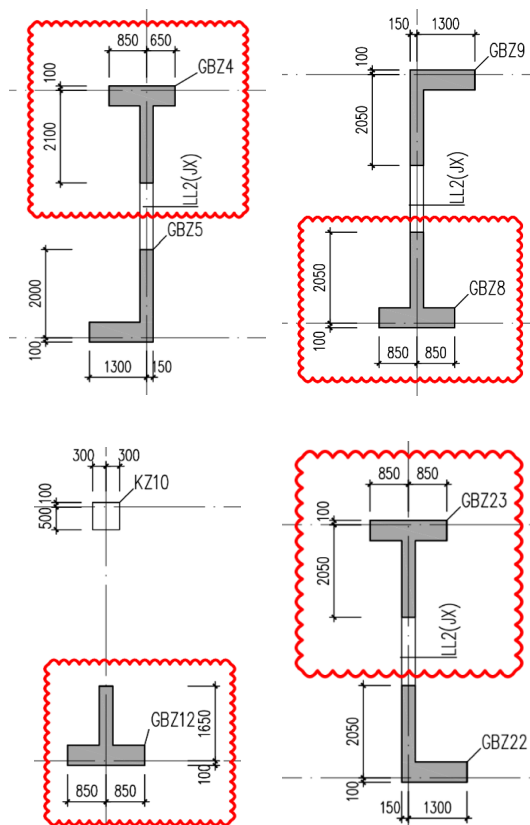
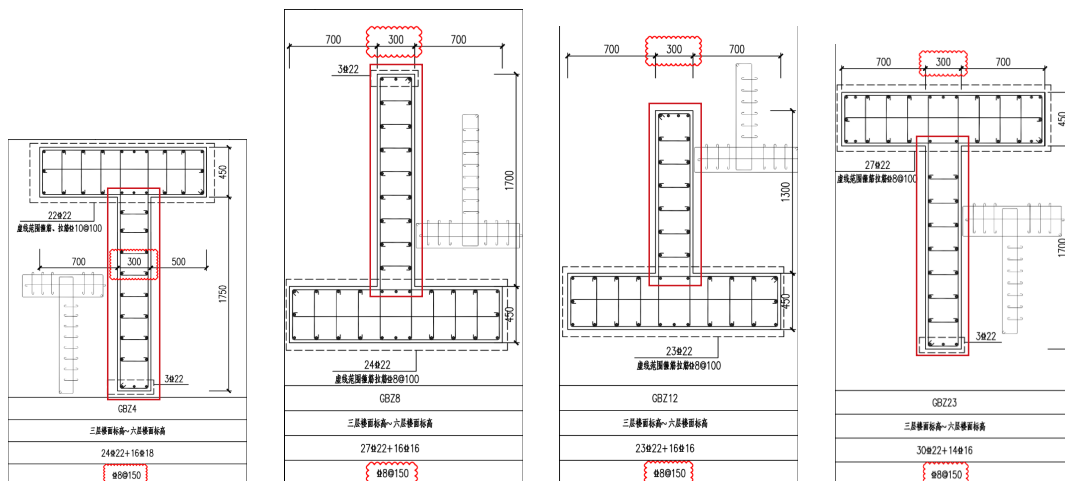
某项目为新建职工集体宿舍，结构类型为框架-剪力墙结构，抗震设防类别为标准设防类，框架抗震等级为三级、剪力墙抗震等级为二级。三层~屋面GBZ4、GBZ8、GBZ12、GBZ23的竖向墙肢，无墙体水平分布筋通过，墙厚300mm，箍筋 $\Phi 8@150(2)$ ，配筋率0.22%，不符合《混凝土结构通用规范》第4.4.7条第1款“剪力墙的竖向和水平分布筋的配筋率，一、二、三级抗震等级时均不应小于0.25%”的规定。如图1、图2所示。

为了防止混凝土剪力墙在受弯裂缝出现后立即达到极限受弯承载力,配置的竖向分布筋必须满足最小配筋率要求。同时,为了防止斜裂缝出现后发生脆性的剪拉破坏,规定了水平分布筋的最小配筋率。上述无墙体水平分布筋通过的边缘构件的箍筋配筋率小于《混凝土结构通用规范》第4.4.7条第1款规定的剪力墙水平分布筋最小配筋率。

加大边缘构件的箍筋直径、增加箍筋肢数或减小箍筋间距以满足剪力墙水平分布筋最小配筋率的要求。

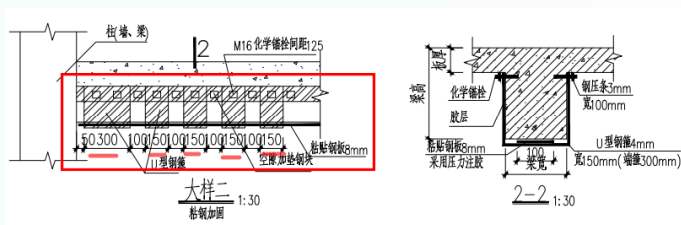
图1 二层顶梁加固详图

本项目为多层钢筋混凝土框架—抗震墙结构,建于1998年,使用功能为宾馆,经鉴定部分构件承载力不满足使用要求,需采取加固补强措施。构件采用粘贴钢板加固法。加固梁采用的U型钢板宽度为300mm及150mm,见图1。

被加固的构件因承载力及锚固需求采取粘贴钢板加固法, 钢板宽度及平整度对粘贴质量有直接影响, 过宽的钢板无法保证钢板的平整度及注胶饱和度等要求, 易导致脆性剥离或过早剪坏。因此《既有建筑鉴定与加固通用规范》第6.5.8条第1款对粘贴钢板宽度做出规定, 即“粘钢加固的钢板宽度不应大于100mm。”

建议通过调整钢板厚度、调整钢板条数等措施满足《既有建筑鉴定与加固通用规范》第6.5.8条第1款对粘贴钢板宽度的规定;或改变加固方法(例:由粘贴钢板加固法改为型钢加固法等),满足设计要求及规范规定。

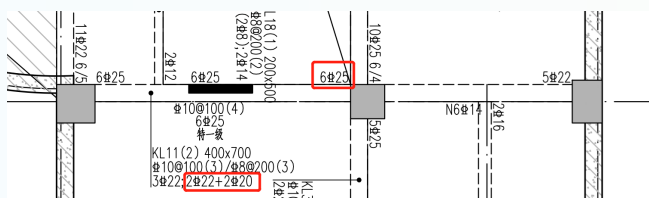
图2某层局部配筋平面图（二）

（2）框架梁KL11，下铁纵筋2Φ22+2Φ20（1388mm<sup>2</sup>），支座上铁6Φ25（2940mm<sup>2</sup>），底面与顶面纵筋面积比1388/2940=0.47<0.5，见图2。

抗震等级为一级的框架梁，梁端截面的底面和顶面纵向钢筋截面面积除应满足计算要求外，还应满足构造要求，本项目中三处框架梁梁端截面的底面和顶面纵向钢筋截面面积的比值均小于0.5，违反了《混凝土结构通用规范》第4.4.8条第3款的规定。

调整框架梁的底面纵筋实配值，使其与梁端顶面纵向钢筋截面面积的比值不小于0.5。

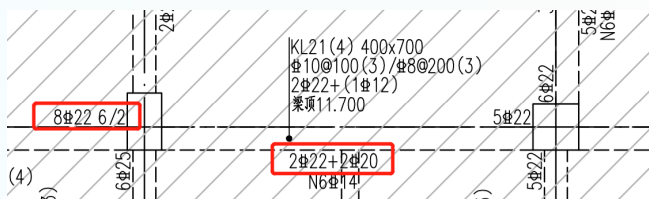
图3某层局部配筋平面图（三）

（3）框架梁KL21，下铁纵筋2Φ22+2Φ20（1388mm<sup>2</sup>），左支座上铁8Φ22（3040mm<sup>2</sup>），底面与顶面纵筋面积比1388/3040=0.46<0.5，见图3。

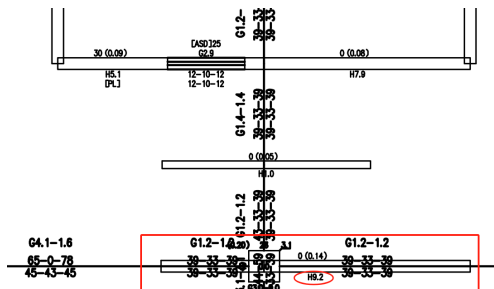
图2 首层局部计算结果简图

部分墙柱竖向构件配筋小于计算值较多，不满足《建筑与市政工程抗震通用规范》第4.3.1条的规定。首层墙体Q2，水平筋实配 $\Phi 14@150$ （计算水平筋间距为200mm，则水平筋实配为H4.1）小于计算值H9.2，见图1、图2。地下一层框架柱XKZ-1，Y向纵筋实配 $11\Phi 20$ （ $3456\text{mm}^2$ ）小于计算值 $5300\text{mm}^2$ ，见图3、图4。

(1) 首层墙体Q2，水平筋实配 $\Phi 14@150$ （计算水平筋间距为200mm，则水平筋实配为H4.1）小于计算值H9.2，实配筋仅为计算值的44.5%。

依据计算结果，调整墙柱配筋图，使墙柱实配钢筋满足计算值。

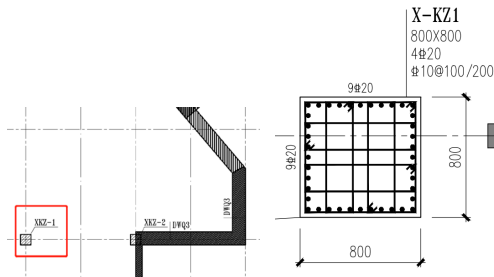
图3 地下一层局部平面布置图及配筋详图

（ $3456\text{mm}^2$ ）小于计算值 $5300\text{mm}^2$ ，实配筋仅为计算值的65.2%。

墙柱竖向构件为结构的重要受力构件，以上墙柱配筋均小于计算值较多，结构存在安全隐患，违反了《建筑与市政工程抗震通用规范》第4.3.1条的规定。

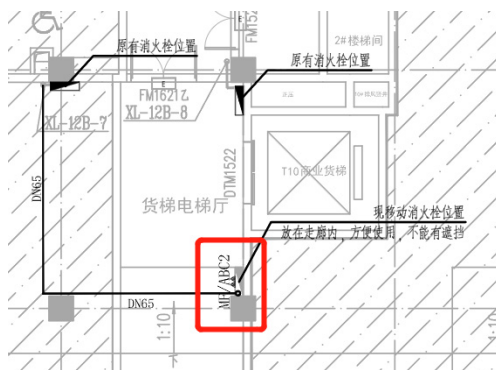
图1 消防平面图(局部)

某改造项目给排水专业施工图设计文件中明确本工程按中危险级A类火灾配置灭火器,采用4kg充装量手提磷酸铵盐干粉灭火器,但图纸中灭火器规格为MF/ABC2,其灭火剂充装量为2kg、灭火级别为1A,不满足中危险级A类火灾灭火器的最低配置基准(单具灭火器最小配置灭火级别2A)的要求,见图1。

依据《消防设施通用规范》第10.0.2条的规定,灭火器的最低配置基准应与配置场所的火灾危险等级相适应,规格MF/ABC2灭火器的灭火级别不适应中危险级A类火灾场所。

给排水消防平面图中修改灭火器的规格,选用灭火器的灭火级别应与配置场所的火灾危险等级相适应。

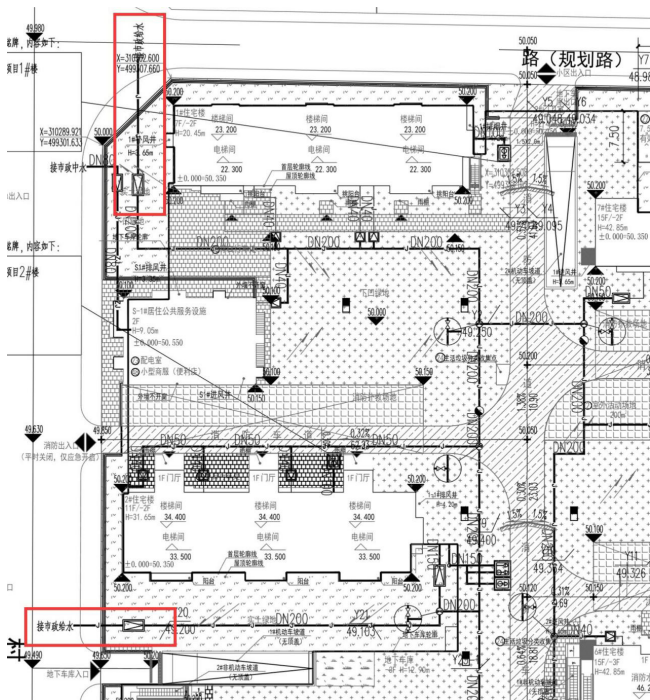
图2 室外给水消防平面图（局部）

设计说明中明确室外给水为双路，室外消火栓由市政直供，引入管设置倒流防止器，见图1。室外给水消防平面图中室外消防给水引入管倒流防止器前未设室外消火栓，见图2。

《消防设施通用规范》第3.0.4条明确规定室外消防给水引入管设置倒流防止器时应在该倒流防止器前增设1个

室外给水消防平面图中室外消防给水引入管倒流防止器前补设室外消火栓。

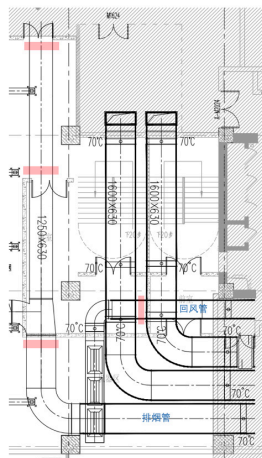
图1 二层空调平面图（局部）

本项目空调送风管穿前室隔墙（2处）、空调送风管穿装修区与非装修区之间的防火隔墙（1处）、空调回风管穿两个前室之间的隔墙（1处）、排烟管穿装修区与非装修区之间的防火

隔墙（1处），均未设防火阀。本项目共需设置防火阀17个，其中漏设防火阀5个，防火阀漏设比例高达29%（见图1~图3）。

按照《建筑防火通用规范》第6.3.5条规定，补充了所有漏设的防火阀，以有效防止火势的蔓延，保证防火分隔的有效性。暖通图纸中应保留建筑门编号，避免此类问题发生。

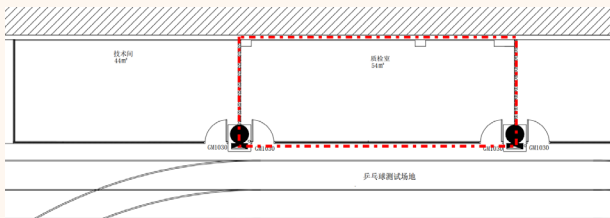
图1 质检室平面图

某工程总建筑面积2863m<sup>2</sup>，建筑高度19.5m。使用功能为室内乒乓球馆及周边办公用房。面积超过50m<sup>2</sup>的无窗办公房间未按规范要求设置排烟设施，见图1。

排烟旨在将火灾产生的有毒烟气和热量尽快排出室外，为人员疏散、消防救援提供有利条件，减轻对建筑结构的热作用。本工程质检室属于人员长期停留的办公房间，面积超过50m<sup>2</sup>，无自然排烟条件，也未按规范要求设置机械排烟设施。

措施1：调整平面布局，办公用房面积不超过50m<sup>2</sup>时可不增设机械排烟设施。

措施2：为质检室增设排烟管道并接入周边区域的机械排烟系统，火灾时由火灾报警系统联动开启相应防烟分区的排烟口及排烟风机，实现机械排烟。

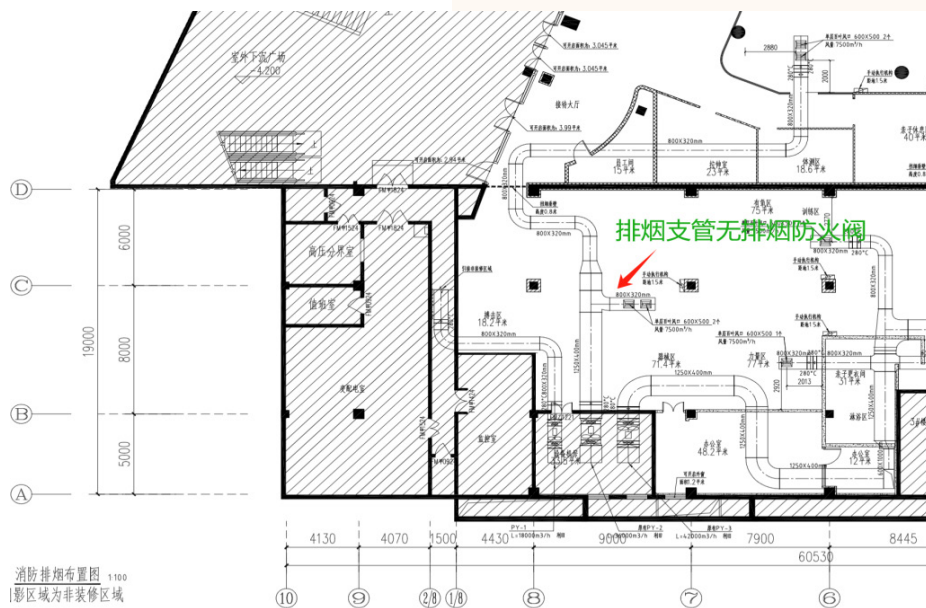
图1 排烟系统局部平面图

规范要求防烟分区支管设置排烟防火阀，以阻止带火烟气或高温烟气进入排烟管道系统，保护排烟风机和排烟管道，防止火灾向其他区域蔓延。排烟防火阀平时呈开启状态，火灾时当排烟管道内烟气温度达到280℃时自动关闭，满足漏烟量和耐火完整性要求，起到隔烟阻火作用。另外，因本工程排烟口为常开百叶风口，应设排烟阀保证风口常闭。

按照规范要求，在支管处设置280℃排烟防火阀、排烟阀。

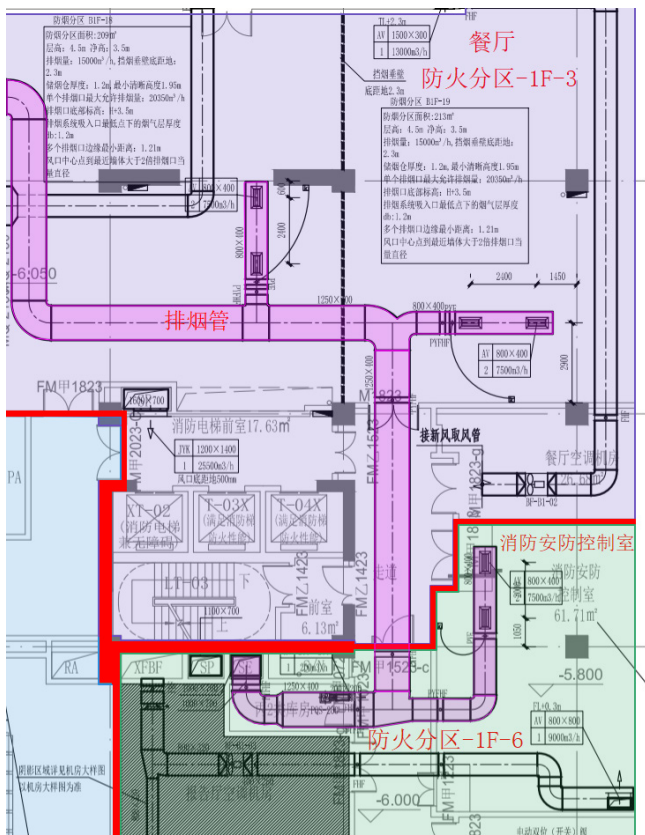
图1 地下一层局部通风防排烟平面图

图1中防火分区-1F-6中消防安防控制室的机械排烟与防火分区-1F-3餐厅的机械排烟系统合用，违反了《消防设施通用规范》第11.3.3条第1款规定。

规范要求机械排烟系统沿水平方向布置时，应按不同防火分区独立设置，以保证排烟系统在火灾时安全可靠有效的运行，且有利于保证防火分区的完整性。

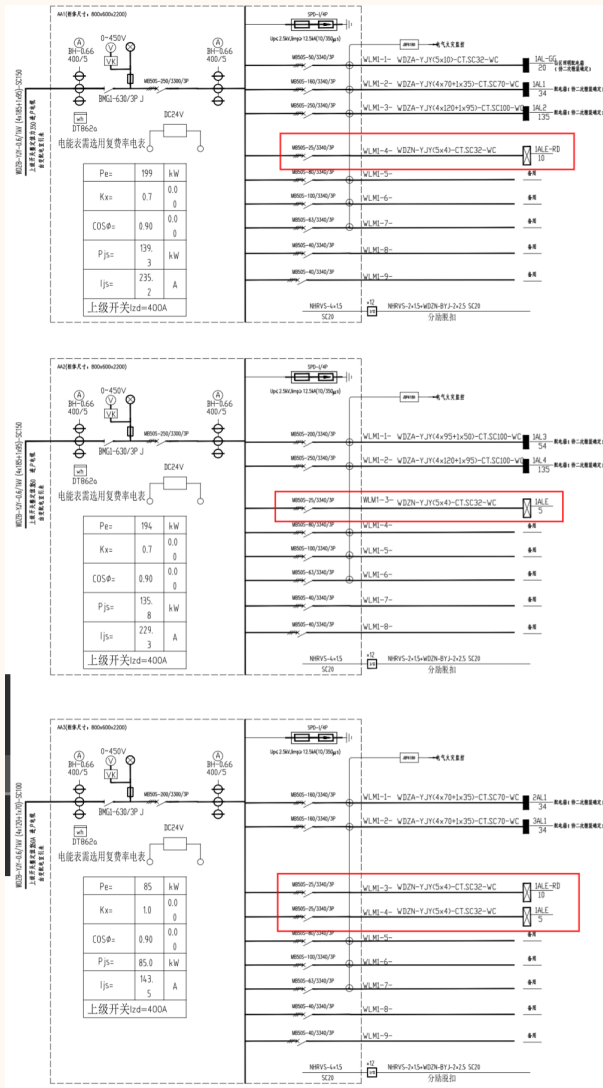
图1 配电总柜系统图

本项目存在下列问题：系统图中所有总柜的消防负荷断路器脱扣器均设置3340火灾分励脱扣附件（见图1），火灾时被切断电源的消防负荷分盘实际配出应急照明、电动排烟窗及区域报警控制器等回路（见图2），火灾自动报警系统图具有总配电柜消防联动切断电源的详细表达（见图3），火灾自动报警平面图具有总配电柜消防联动切断电源的详细表达（见图4）。

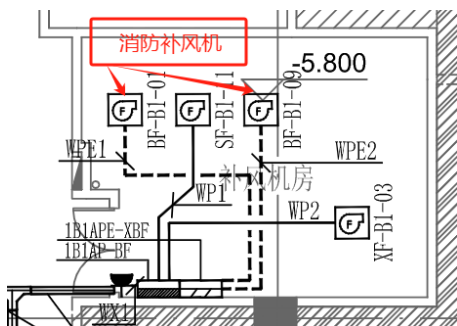
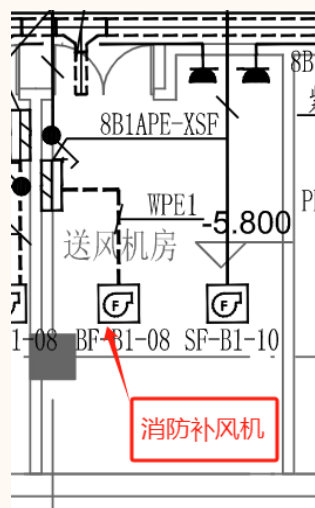
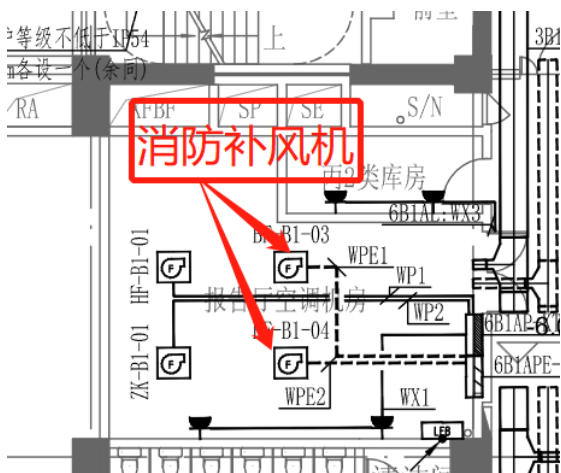
某研发办公楼项目，补风机房、送风机房、空调机房内均设置平时风机和消防风机，是平时消防合用的风机房。见图1、图3、图5。

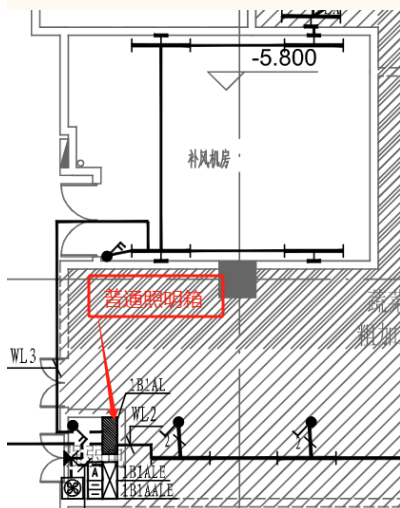
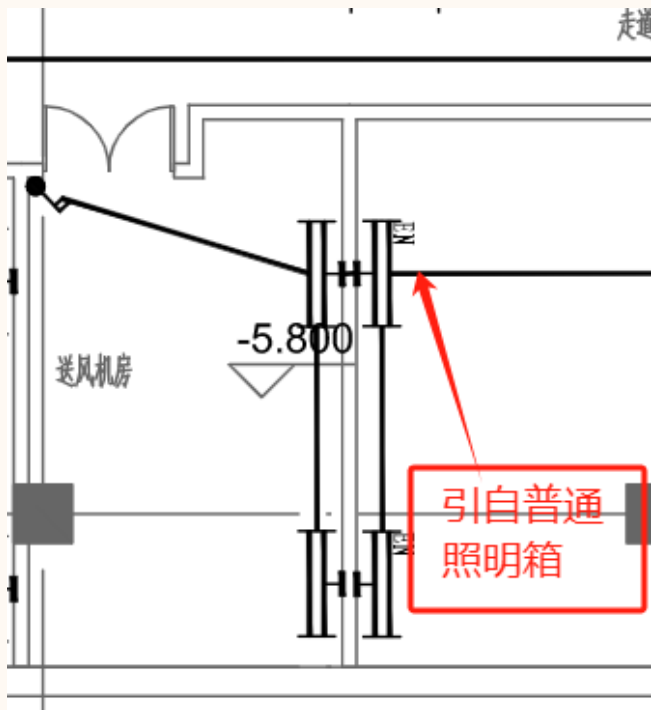
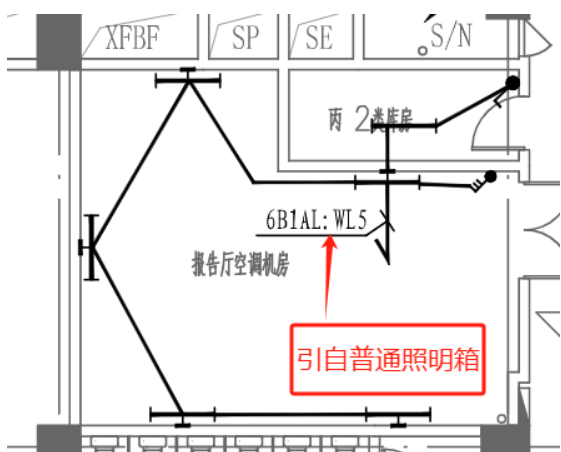
电气设计忽略了风机房内不仅设置了平时用风机，还设置了消防风机。由照明平面图图2、图4、图6可见，风机房的照明由普通照明配电箱供电，未设置消防备用照明。

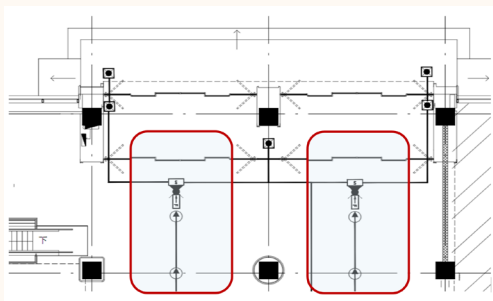
图1 一层应急照明平面图截图

某商业大厦一层、五层局部内装修工程,一层应急照明平面图中,商场主要出入口门斗内侧的出口标志灯设置在红外感应自动门(推拉门)上,各门斗外侧安全出口均未见出口标志灯,违反《建筑防火通用规范》第10.1.8条“疏散指示标志设置应保证疏散路

线指示明确、方向指示正确清晰”的规定，如图1所示。

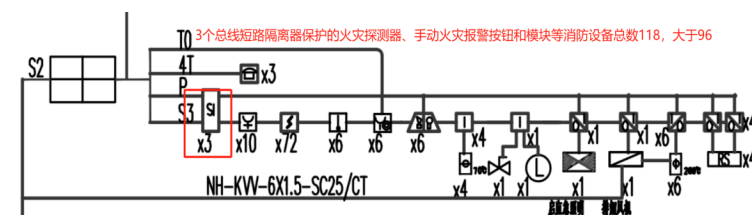
图1 某项目地下一层火灾自动报警系统图局部放大图

某项目地下一层火灾自动报警系统图中, 分配到每只总线短路隔离器保护的火灾探测器、手动火灾报警按

钮和模块等消防设备的总数超过32点；二层火灾自动报警系统平面图中，部分位置总线穿越防火分区处未设置总线短路隔离器；上述内容违反了《消防设施通用规范》第12.0.4条的规定，见图1、图2。

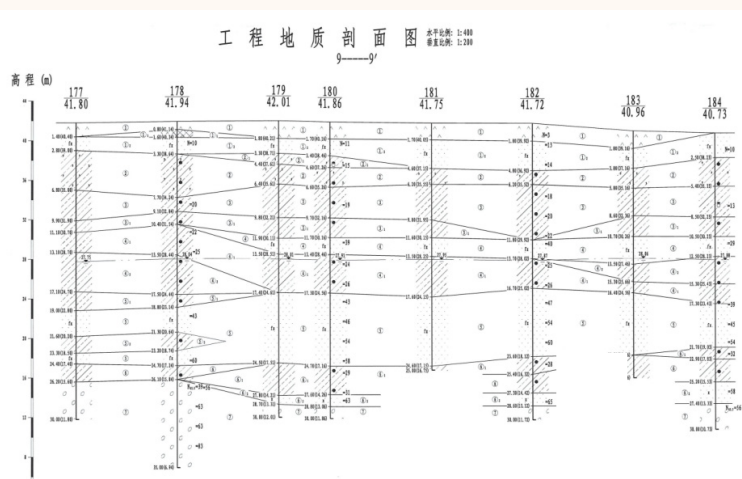
图1 工程地质剖面图

某项目桩基方案建议采用不小于直径 $800mm$ 钻孔灌注桩，选择卵石⑦层作为桩端持力层，9#住宅楼工程地质剖面图中一般性孔勘探孔181#、183#、192#、194#勘探深度未达到建议的桩端持力层卵石⑦层（见图1）。违反了《工程勘察通用规范》GB 55017-2021第3.2.5条第1款规定。

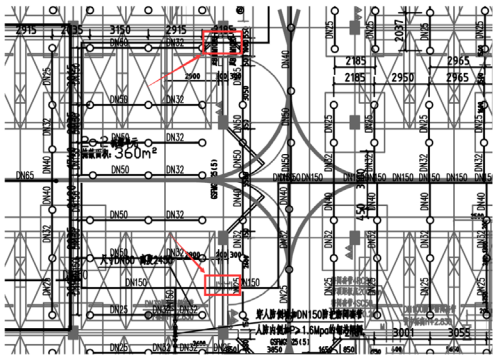
图1 地下二层喷淋平面图

图1为某新建住宅小区地下室人防区域喷淋平面图

图, 图中箭头所指处为防护单元之间的防护密闭隔墙, 但喷淋管道穿越此处时, 未在防护密闭隔墙上设置防护密闭套管, 也未在两侧的防护单元内设置防护阀门。

本工程应执行《平战结合人民防空工程设计规范》，但平面图中穿过防护单元之间的防护密闭隔墙处未设置防护密闭套管及防护阀门，不满足《平战结合人民防空工程设计规范》第6.1.3条和6.2.17条规定。

需在图中补充防护密闭套管和防护阀门，如图6所示。

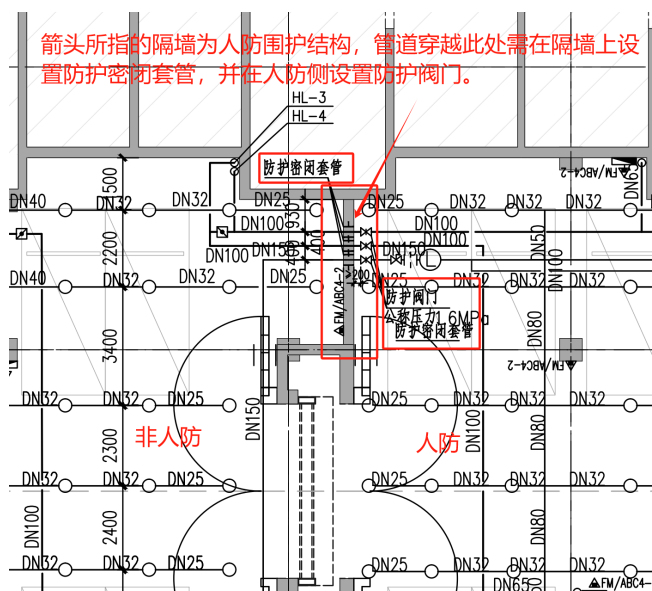
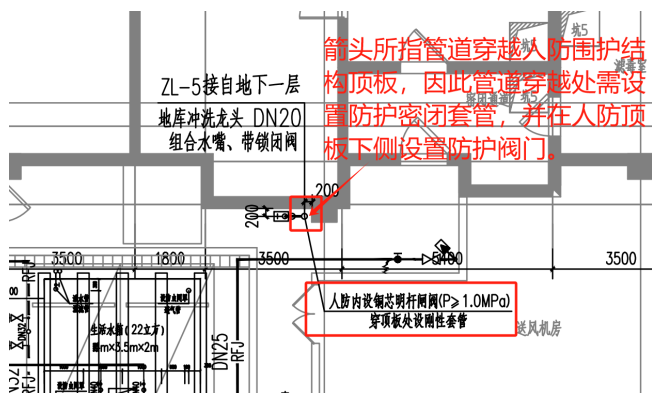
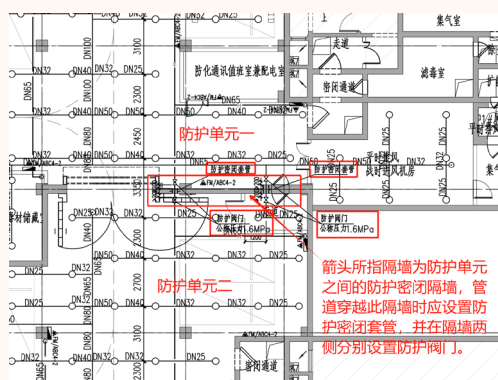
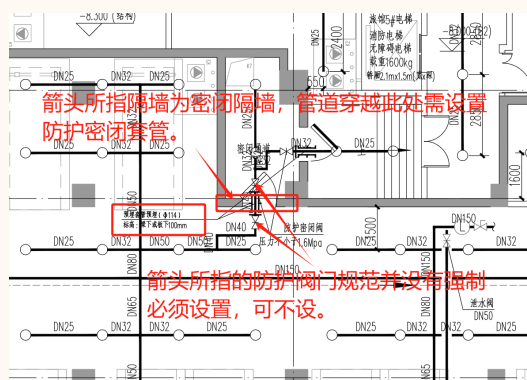
下面将管道穿越人防工程的顶板、外墙、密闭隔墙及防护单元之间的防护密闭隔墙做法进行列举（见图2~图5），以便大家能清晰了解如何设置防护密闭套管及防护阀门。

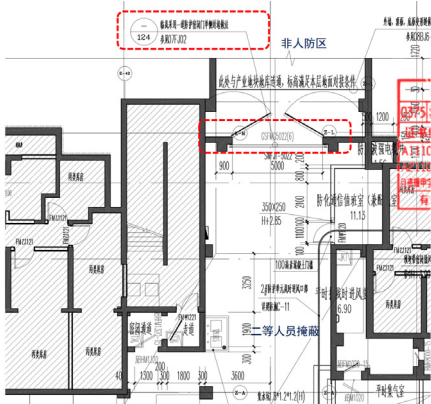
图1 地下二层平面图(局部)

某项目地下二层平面图纸中，2#防护单元战时功能为甲6级二等人员掩蔽部，在人防工程出入口处，仅设置一道双向受力的人防门，违反《平战结合人民防空工程设计规范》第3.3.10条，见图1。

《平战结合人民防空工程设计规范》第3.3.10条中所提人防工程出入口指人防区与非人防区分界线上的所有出入口。故人防区与非人防区分隔墙上，通向电梯厅、楼梯间或其他非人防区的人和汽车用连通口、出入口等，无论是平时用，还是战时用，或平战两用，均不得采用1樘防护密闭门加临战封堵的做法，更不能采用1樘抗力低的双向受力防护密闭门加砂袋封堵的做法。北京地区人防工程出入口不允许采用临战封堵做法。本项目中采用一樘双向受力门加临战封堵，是对本条规范的理解及执行有疏漏。

按照《平战结合人民防空工程设计规范》第3.3.10条要求，在整改设计中在人防出入口处设一道防护密闭门和一道密闭门，见图2。

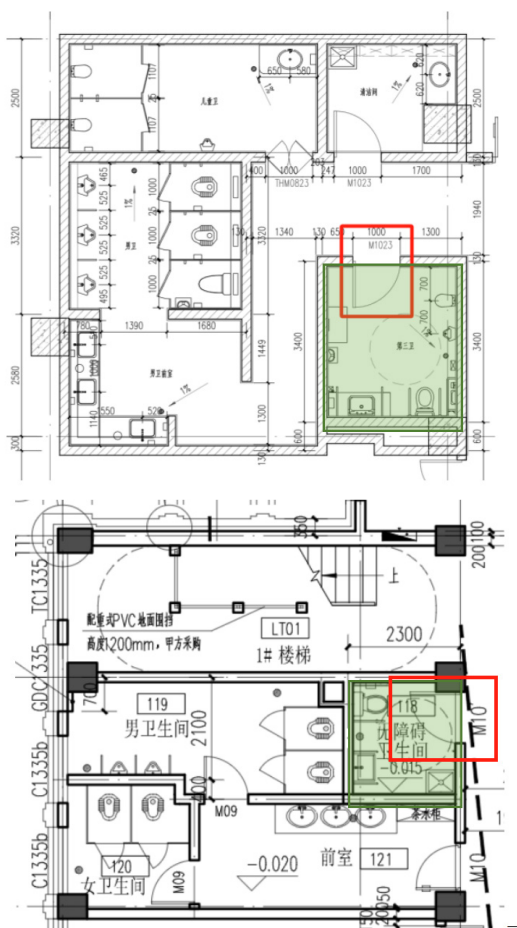
图1 无障碍厕所门向内开启

某项目无障碍厕所的平开门向内开启，违反《建筑与市政工程无障碍通用规范》第3.2.3条第3款“无障碍厕所应设置水平滑动式门或向外开启的平开门”的规定，见图1。

本项目将此门改为水平滑动式门，满足规范要求，见图2。

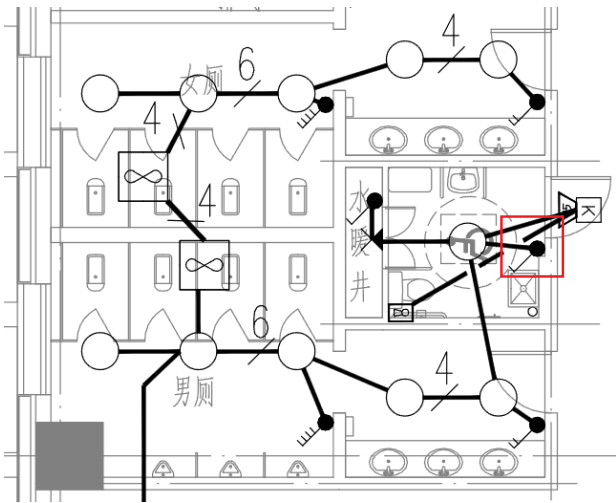
图1 照明平面图(局部)

某无障碍卫生间的照明开关设在卫生间内部，图例表中照明开关高度均为1.3m，设计说明没有专门针

对无障碍设施的要求,违反《建筑与市政工程无障碍通用规范》第3.1.6条的规定。  
见图1、图2所示。

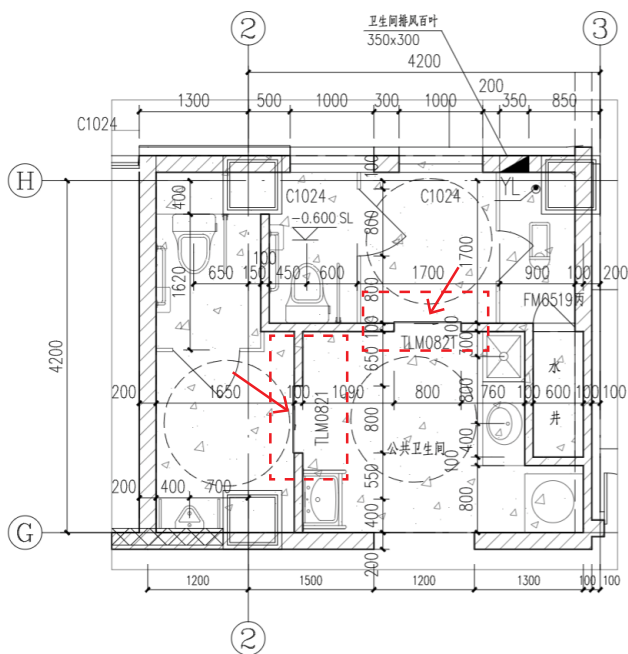
图1 一层公共卫生间放大图

某项目一层公共卫生间放大图中，无障碍卫生间门开启后净宽不足900mm，见图1。

本项目对有无障碍功能的卫生间门宽由800mm改为1000mm，即可满足《建筑与市政工程无障碍通用规范》第2.5.4条第1款的要求，见图2。

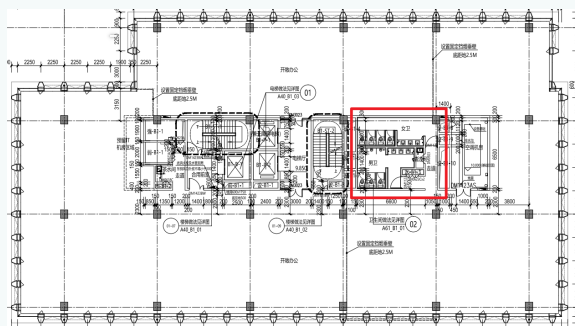
图1 标准层平面图

某项目由数座新建办公楼组成，每栋每层设有无障碍电梯和男、女公共卫生间。除首层外，二层及以上公共卫生间均未设置满足无障碍要求的公共卫生间（厕所）或独立的无障碍厕所，违反《建筑与市政工程无障碍通用规范》（以下简称“通则”）第3.2.4条的规定，见图1。

本项目在整改阶段，优化原有公共卫生间的布局，在其附近增设1个独立的无障碍厕所，满足“通则”的规定，见图2。虽然“通则”第3.2.4条中也允许分别在男、女卫生间中设置无障碍厕位、无障碍手盆、无障碍小便器的做法，但需注意北京市地方标准《公共建筑无障碍设计标准》DB11/1950-2021第6.3.1条“……大型公共建筑应在每组男、女公共卫生间（厕所）附近设置1个独立的无障碍厕所”的相关规定。

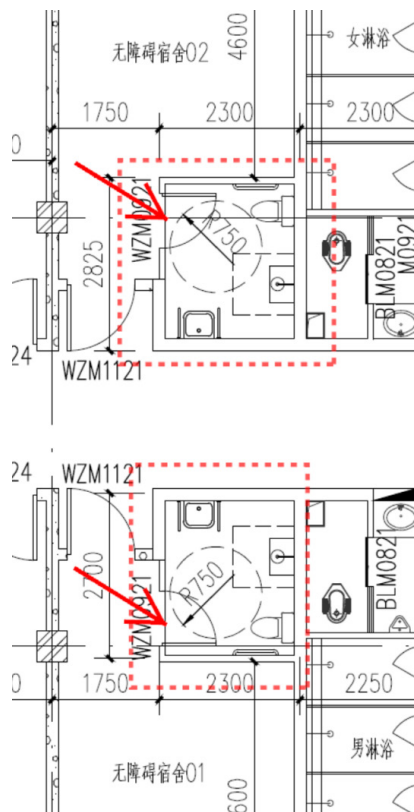
图1 二层平面图（局部）

某项目二层平面图8~9轴交H、G轴无障碍厕所（2处）平开门向内开启，违反了《建筑与市政工程无障碍通用规范》第3.4.4条第3款的要求，见图1。

本项目中，无障碍厕所平开门向内开启，对《建筑与市政工程无障碍通用规范》第3.4.4条第3款的理解及执行有疏漏，不满足规范规定的“应设置水平滑动式门或向外开启的平开门”的要求。

按照现行《建筑与市政工程无障碍通用规范》要求，在整改设计中将无障碍厕所向内开启的平开门改为水平滑动式门，见图2。

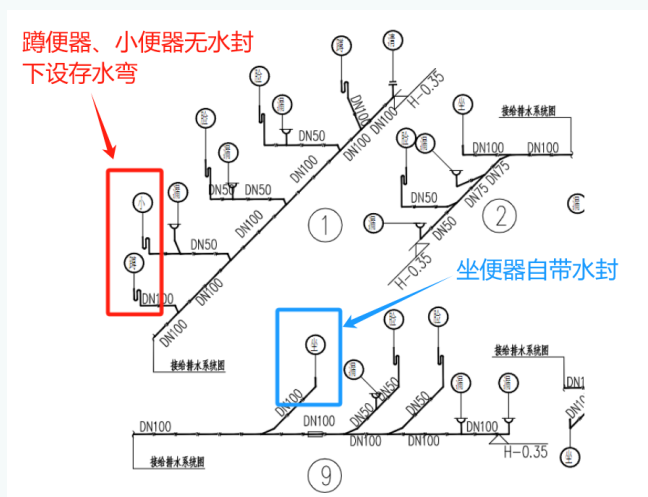
图1 卫生间排水系统图

某项目仅坐便器选用自带水封器具，蹲便器及小便器未选用自带水封器具。卫生间排水系统图中蹲便器、小便器下均设置存水弯，见图1。

设计说明中明确采用构造内自带水封的坐便器、蹲便器、小便器，卫生间排水系统图中蹲便器、小便器下不另设存水弯，以满足《绿色建筑评价标准》控制项第5.1.3条第3款规定，见图2。
