# 审图常见问题解析

2024年高频强条和常见问题专刊

主办单位 北京市规划和自然资源委员会

2025年3月 总第20期

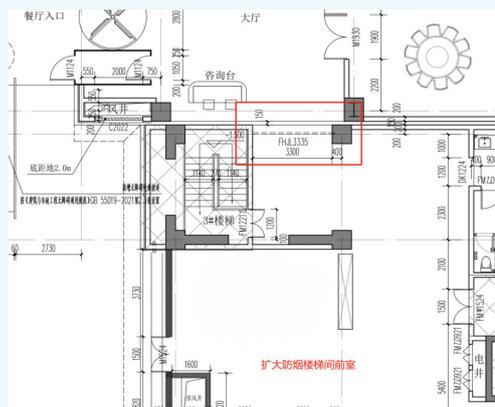
图1 某酒店首层平面图

案例一：某酒店整体改造项目首层疏散楼梯间扩大前室与相邻其他部位连通处设置防火卷帘（见图1），

违反《建筑防火通用规范》GB 55037-2022第7.1.8条第4款的规定。

案例一:扩大防烟楼梯间前室与相邻大厅之间开口处设置防火卷帘(见图1),楼梯间前室未采用防火隔墙、防火门等与相邻区域分隔,防火卷帘存在着防烟效果差、可靠性低等问题,致使该疏散楼梯间不具备良好的防火、防烟性能。楼梯间及其前室或合用前室(含首层扩大楼梯间、扩大前室)均不得使用卷帘与其他区域进行防火分隔。

案例一:按《建筑防火通用规范》第7.1.8条第4款的规定,取消大厅与扩大防烟楼梯间前室之间开口处的防火卷帘,改为耐火极限不低于2.00h的防火隔墙及乙级防火门(见图3),满足规范要求。

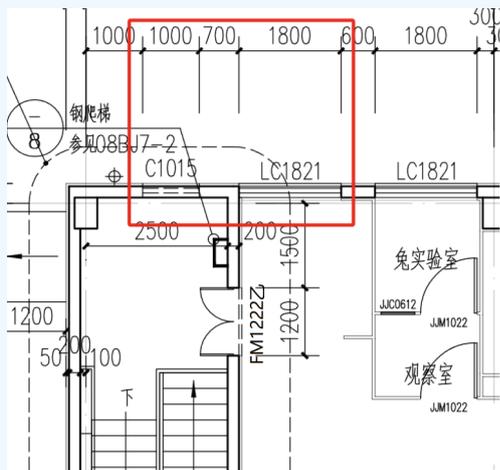
图2 某动物实验室二层平面图

外窗与相邻走道外窗最近边缘之间的水平距离小于1.0m(见图2),且未采取防止火势通过相邻开口蔓延的措施,违反《建筑防火通用规范》第7.1.8条第8款的规定。

案例二:某动物实验室二层封闭楼梯间外窗与相邻走道外窗最近边缘之间的水平距离小于1.0m(见图2),且未采取防止火势通过相邻开口蔓延的措施。

建筑发生火灾后,疏散楼梯间任意一侧房间的火灾及其烟气都有可能通过该楼梯间外墙上的开口蔓延至疏散楼梯间内。因此,疏散楼梯间的外门窗与相邻两侧其他用

案例二:动物实验室楼梯间外窗向左平移300mm,使得疏散楼梯间外窗与相邻走道外窗最近边缘之间的水平距离达到1.0m(见图4),满足规范要求。

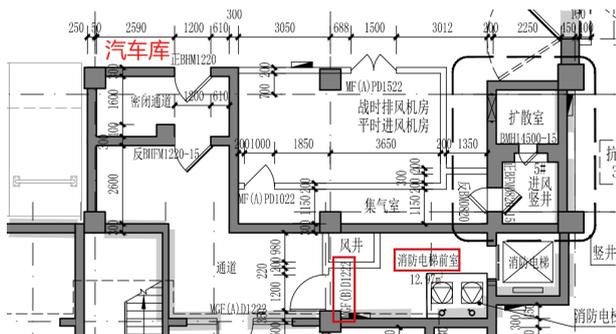
图1 地下一层局部平面图（案例一）

案例一：某高层住宅项目的地下车库，设计图纸中地下车库通往住宅消防电梯前室的门为乙级防火门（如图1所示），违反《建筑防火通用规范》第6.4.2条第3款的规定。

2023年06月01日《建筑防火通用规范》开始实施，提出了电梯间、疏散楼梯间与汽车库连通的门、室内通往避难走道前室的门应为甲级防火门。疏散楼梯间、消防电梯前室、避难走道、避难间是火灾时人员疏散及开展消防救援的重要区域，这些区域均需要具有较高的防火、防烟性能，以确保相应防火分隔部位的有效分隔，阻止火势蔓延。设计往往对该条款重视不够，许多项目均出现了该位置防火门等级设置标准不够，成为消防设计中的高频违规问题。

要求，在整改设计中，将电梯间、疏散楼梯间与汽车库连通的门改为甲级防火门（见图4）。

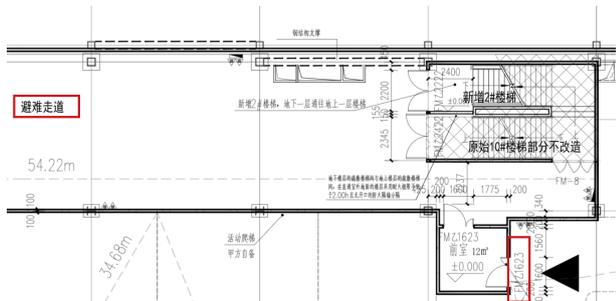
图2 首层局部平面图（案例二）

案例二：某多层商业项目，设计图纸中室内通往避难走道前室的门为乙级防火门（如图2所示），违反《建筑防火通用规范》第6.4.2条第4款的规定。

案例二：按照现行《建筑防火通用规范》要求，在整改设计中，将开向避难走道前室的门改为甲级防火门（见图5）。

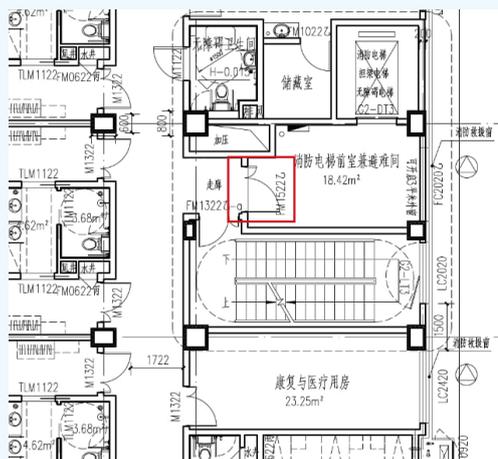
图3 局部平面图（案例三）

设有托老所、老年活动场站、社区助残服务中心等功能，老年人日间照料用房总床位数为120床，在相关楼层设有避难间，设乙级防火门开向该避难间（如图3所示），违反《建筑防火通用规范》第6.4.2条第4款的规定。

案例三：按照现行《建筑防火通用规范》要求，在整改设计中，将通向避难间的门改为甲级防火门（见图6）。

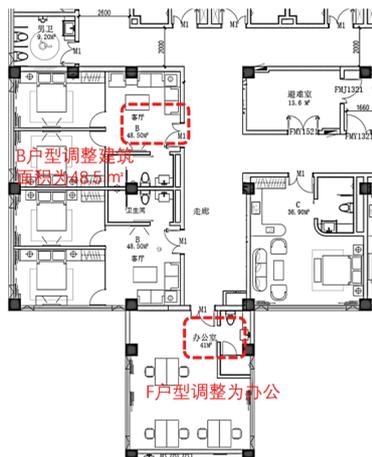
图3 某养老院四层整改后平面(局部)

积调整至48.5m<sup>2</sup>，满足设置1个疏散门的规范要求。F户型布置在走道尽端，无法增加疏散门，因此将其功能调整为服务人员专用办公室，调整后的服务人员专用办公室不属于《建筑防火通用规范》第7.4.2条规定的需设置2个疏散门的房间类型（见图3）。

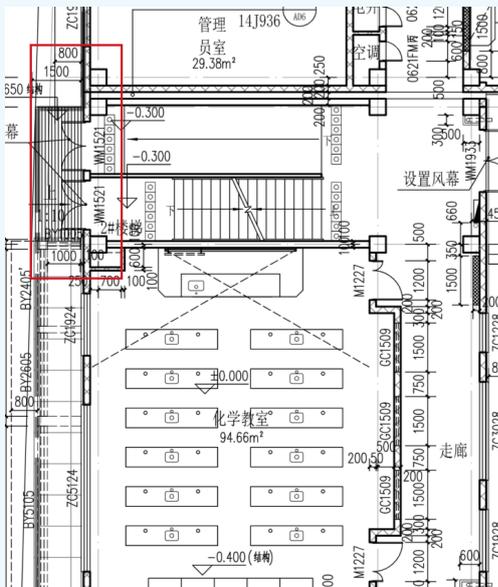
图1 平面图（局部）

某中学新建教学楼，首层楼梯间处疏散外门“WM1521”洞口设计高度为2.1m（见图1、图2），该处疏散外门开启后通行净高度小于2.1m，违反《建筑防火通用规范》GB 55037-

本项目首层楼梯间疏散外门“WM1521”洞口高度尺寸为2.1m，扣除门框厚度，门开启后洞口净高度低于2.1m，造成建筑该处疏散外门通行净高度小于2.1m，违反《建筑防火通用规范》第7.1.5条“疏散通道、疏散走道、疏散出口的净高度均不应小于2.1m”的规定。

图纸修改后（见图3、图4），通过将该编号门洞高度尺寸全部调整为2.2m（同时门窗表中标注为乙级防火门），保证门开启后通行净高度不小于2.1m，满足规范要求。

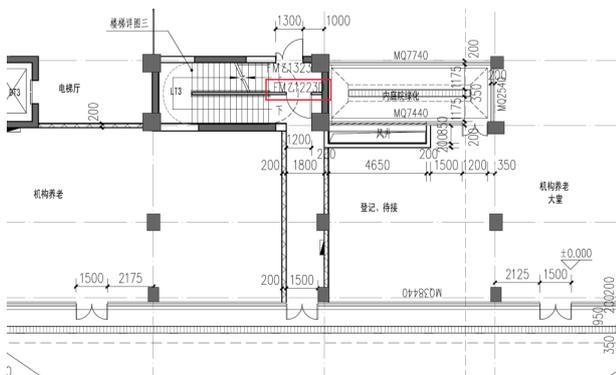
图1 修改前首层平面图(局部)

某社区养老卫生综合服务楼，首层平面图中LT3地下、地上楼梯间防火隔墙上开设连通门FM乙1223D，违反《建筑防火通用规范》第7.1.10条第3款的规定（见图1）。

疏散系统各自相对独立，防止火灾和烟气通过疏散楼梯间相互蔓延，避免人员在应急疏散过程从地下楼层上来后误入地上楼层的楼梯间继续上行，或者从上部楼层下来的疏散人员误入地下室，建筑地上楼层不应与地下楼层共用疏散楼梯间。当地上楼层与地下楼层确需共用疏散楼梯竖井时，在首层应采用耐火极限不低于2.00h的防火隔墙彼此完全分隔，使地下楼层和地上楼层的疏散楼梯间出口在首层位于不同位置，并尽可能分别直接通向室外。

修改后取消了地下与地上楼梯间防火隔墙上开设的连通门，地下与地上楼梯间完全分隔、分别直通室外（见图2）。

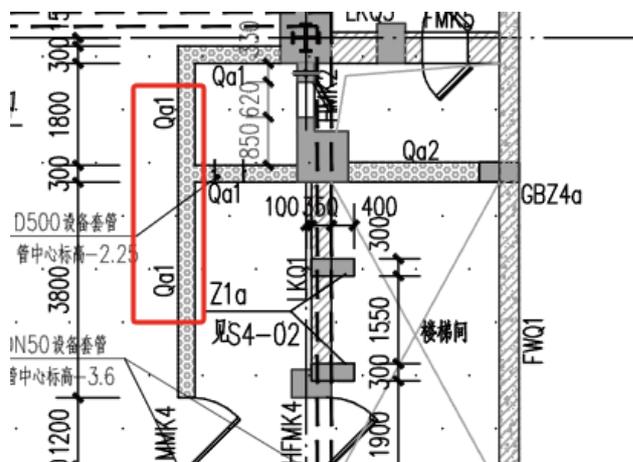
图1 地下一层柱、墙结构图(局部)

某项目人防地下室内墙Qa1厚300mm，垂直分布钢筋 $\Phi 10@200$ （2排），墙一端设门框柱，门柱断面300×400，纵筋10 $\Phi 14$ ，如图3所示，包括门框柱在内的全部纵向钢筋的配

筋百分率为0.33%，小于0.40%，详见图1、图2。

该项目中的Qa1应为人防内墙,设计将其标记为非人防隔墙,未按人防墙体进行设计。此墙虽不承受水平方向爆炸动荷载的作用,但仍须承受人防地下室顶板传递的竖向爆炸动荷载的作用,须按人防受压构件构造要求进行

Qa1垂直分布配筋修改为Φ12@180(2排),全部纵向钢筋最小配筋百分率为0.47%,满足规范要求,详见图4。

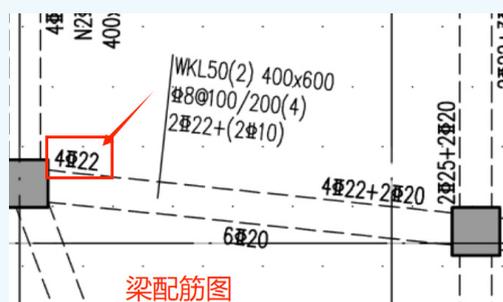
图3 地下车库框架梁配筋图 (局部截图2)

(2) 地下车库多处框架主梁纵筋配筋不满足计算要求, 如: 地下车库框架梁WKL50支上铁4Φ22为计算值32.6cm<sup>2</sup>的46.6% (见图3、图4)。

本工程为框架结构, 多处主要结构构件 (框架梁、框架柱) 配筋严重不足, 从而结构构件的内力设计值大于其承载力设计值, 超过结构的承载力极限状态, 会导致结构破坏或失效, 严重影响结构的安全。

设计单位应全面仔细核查图纸与计算结果, 调整配筋不足的结构构件配筋, 以满足计算要求, 保证结构的安全。

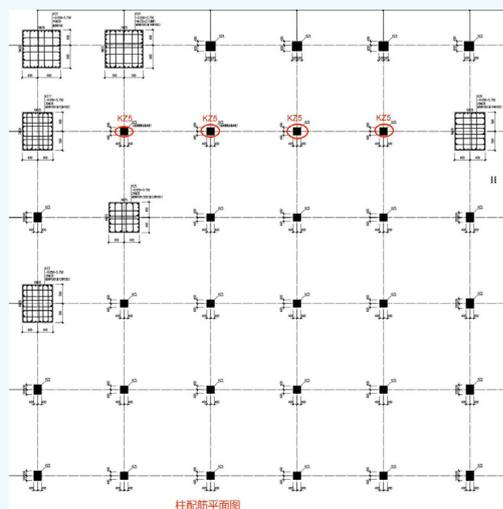
图5 3#生产车间首层柱配筋图 (局部截图)

(3) 3#生产车间, 框架柱箍筋配筋小于计算, 如: 首层框架柱KZ5箍筋计算值G5.7-3.9cm<sup>2</sup>, 实配Φ8@100 (6) (加密区、非加密区箍筋分别为计算值的52.9%、77.4%), 不满足计算要求 (见图5、图6、图7)。

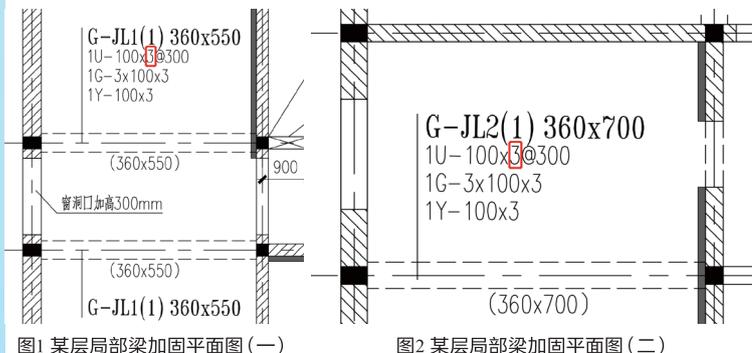
(1) 梁G-JL1，梁底粘钢设置的U形箍板厚度为3mm，小于4mm，见图1。

(2) 梁G-JL2，梁底粘钢设置的U形箍板厚度为3mm，小于4mm，见图2。

为防止钢板与混凝土粘结破坏、保证锚固安全可靠，规范对梁、板粘钢加固的U形箍厚度及钢压条设置数量等构造要求进行明确规定，本项目G-JL1、G-JL2采用梁底粘钢加固法，加固平面图中U形箍板厚度为3mm，小于4mm；板底粘钢加固时，在支座边缘设置1条钢压条，少于3条，以上均违反《既有建筑鉴定与加固通用规范》第6.5.8条第3款的规定。

调整梁底粘钢U形箍板厚度，满足大于等于4mm要求；板底支座钢压条由设置1条改为从支座边缘向中央至少设置3条。

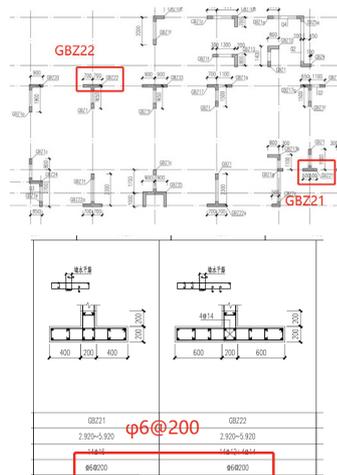
图2 二层墙柱平面布置图及边缘构件详图(局部截图)

(2) 无墙体水平分布筋通过的边缘构件配筋率不满足要求，如：二层边缘构件GBZ21、GBZ22，墙厚为200mm，无墙体水平筋通过，边缘构件箍筋 $\Phi 6@200$ 代替墙体水平筋，配筋率仅为0.14%，远小于0.25%，见图2。

《混凝土结构通用规范》第4.4.7条规定了混凝土房屋建筑结构中剪力墙的最小配筋率及构造要求，竖向分布筋最小配筋率要求是为了防止剪力墙在受弯裂缝出现后立即达到极限受弯承载力，水平分布筋最小配筋率要求是为了防止剪力墙在斜裂缝出现后发生脆性的剪拉破坏。剪力墙配筋率不满足最小配筋率会严重影响剪力墙结构的抗震性能，是结构设计应守住的安全底线。

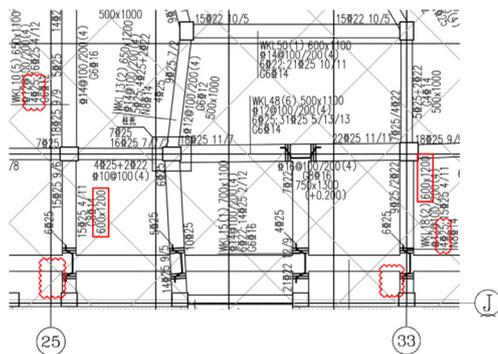
图1 地下一层顶梁配筋局部平面图(一)

某项目结构类型为框架结构，抗震设防类别为标准设防类，抗震等级为二级。地下一层顶25轴WKL10的J轴支座、33轴WKL18的J轴支座上部纵筋为4Φ25，截面为600x1200mm，配筋率为0.27%，不符合《混凝土结构通用规范》第4.4.8条梁纵向受拉钢筋最小配筋率二级支座不应小于0.30%的规定。如图1所示。

抗震构造措施是工程结构抗震能力的重要保障。梁端截面的底面和顶面纵向钢筋截面面积的比值,对梁的变形能力有较大影响,梁端底面的钢筋可增加负弯矩时的塑性转动能力,改善梁端塑性铰区在负弯矩作用下的延性性能,还能防止在较强地震下梁底出现正弯矩时过早屈服或破坏过重,从而影响承载力和变形能力的正常发挥。对梁端箍筋加密区长度、箍筋最大间距、箍筋最小直径做出规定,其目的是从构造上对框架梁塑性铰区的受压混凝土提供约束,并约束纵向受压钢筋,防止受压钢筋在保护层混凝土剥落后过早屈服,继而受压区混凝土被压溃,是保证梁端塑性铰区延性能力的基本构造措施。上述部位框架梁的配筋不符合《混凝土结构通用规范》第4.4.8条的规定。

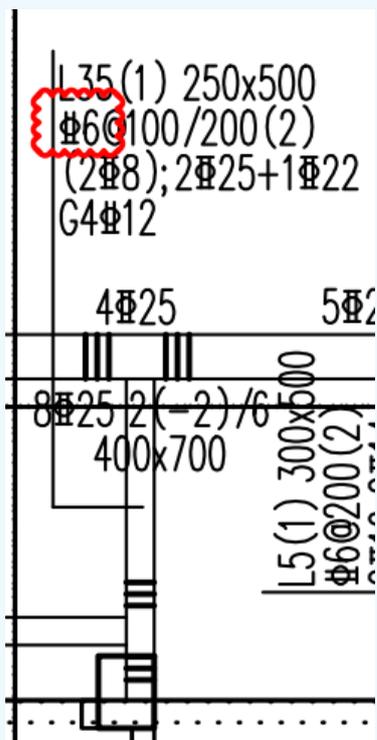
图3 地下一层顶梁配筋局部平面图(三)

地下一层顶(8~10)x(T~W)轴间L35与框架柱相连一端的箍筋加密区的箍筋直径为6mm,不符合《混凝土结构通用规范》第4.4.8条梁端箍筋加密区的箍筋最小直径二级8mm的规定。如图3所示。

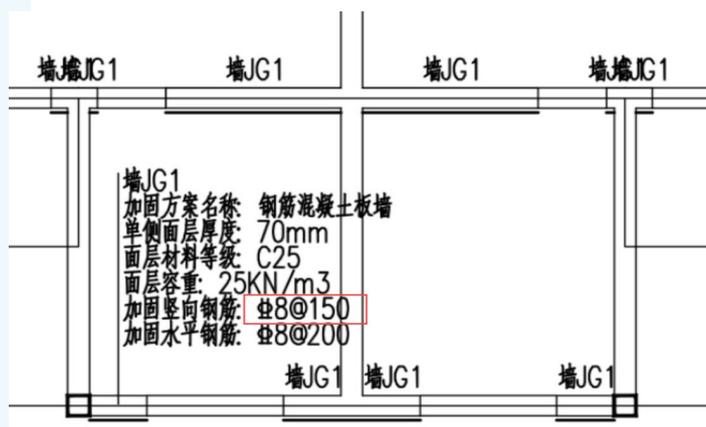
图1 标准层局部砌体构件加固图

设计采用钢筋混凝土面层加固方法进行结构整体抗震加固，其中竖向钢筋采用 $\Phi 8@150$ ，钢筋直径小于12mm，违反了《既有建筑鉴定与加固通用规范》第6.7.2条3款的规定，见图1。

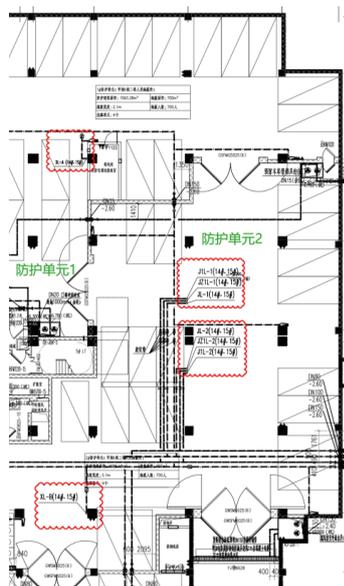
图1 负一层给排水及消防平面图(局部)

给排水及消防平面图中,供给地上楼座的多根给水、中水、消火栓立管穿人防顶板,均未在系统图或平面图中示意防护阀门或用文字说明,见图1~图3。

直接作用的顶板、外墙、临空墙和底板的总称。第6.2.17条条文说明给出的解释是:穿过人防围护结构的管道,在遭到空袭时,室外管道受到破坏,如果穿墙管道没有任何防护措施,爆炸冲击波和室外染毒空气将沿受破坏的管道进入到人防工程内,对工程内掩蔽人员造成杀伤。因此在穿过人防围护结构处应采取可靠的防护密闭措施,并在围护结构的内侧设置阀门,在空袭前将这些阀门关闭,是防止爆炸冲击波和室外染毒空气进入工程内的重要防护措施。

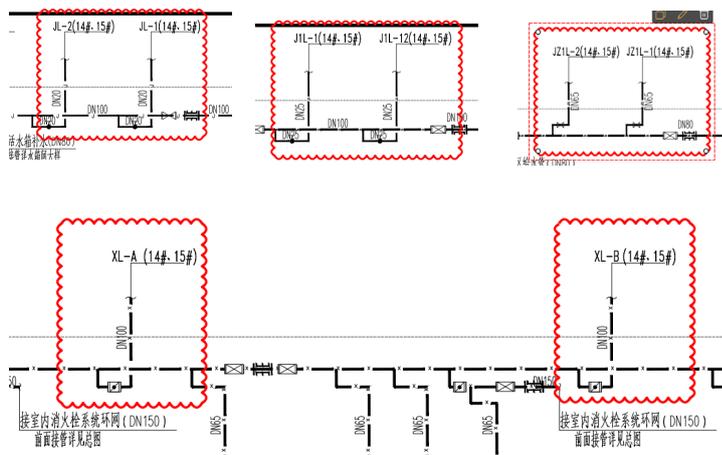
图3 给水、中水、消火栓系统展开图(局部)

(1) 消火栓管道上设置的蝶阀,不满足第6.2.17条第2款“防护阀门应采用公称压力大于系统工作压力,且不小于1.0MPa,阀芯为不锈钢或铜质材料制成的闸阀或截止阀。”的防护阀门种类要求,不能作为防护阀门使用。

(2) 阀门未设在立管穿人防顶板下的直线管段上,不满足第6.2.18条“防护阀门应设在进入人防围护结构或防护密闭隔墙、板后的直线管段上,且围护结构或防护密闭隔墙、板内侧距离阀门的近端面不宜大于200mm,阀门应有明显的启闭标志。”的要求。在爆炸时冲击波会对立管及立管转弯部位造成损坏,横管上的阀门不能阻止冲击波和毒气进入,不能作为防护阀门使用。

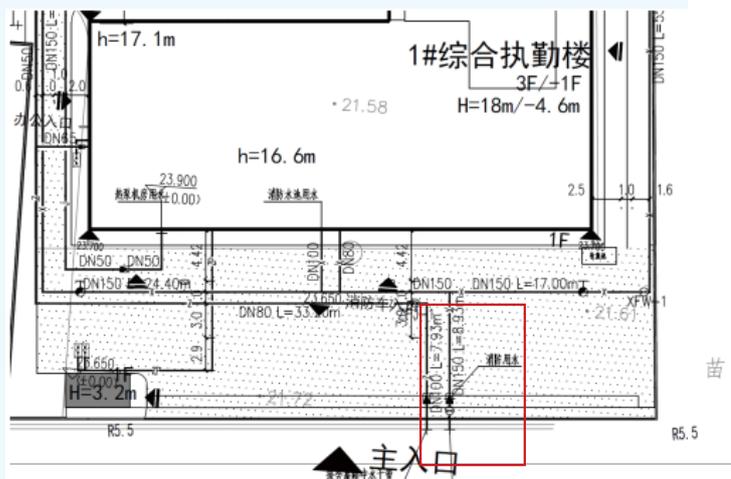
图1 室外给水、消防平面图(局部)

某市政厂站工程，从市政给水管网不同位置各引入一根DN150给水管，使厂站内市政给水管网成环状布置，每根引入管进入红线后，分设两个总水表及低阻力倒流防止器。室外给水管网和消防管网合用。但室外给水、消防平面图中，室外消防给水引入管倒流防止器前未设室外消火栓，见图1。

《消防给水及消火栓系统技术规范》GB 50974-2014第7.3.10条规定“室外消防给水引入管当设有倒流防止器，且火灾时因其水头损失导致室外消火栓不能满足本规范第7.2.8条的要求时，应在该倒流防止器前设置一个室外消火栓”。条文说明给出的解释是：倒流防止器的水头损失较大，如减压型倒流防止器在正常设计流量时的水头损失在0.04MPa~0.10MPa之间，火灾时因流量大增，水头损失会剧增，可能导致室外消火栓的供水压力不能满足0.10MPa的要求，为此应进行水力计算。为保证消防给水的可靠性，规定从市政给水管网接引的入户引入管在倒流防止器前应设置一个室外消火栓。

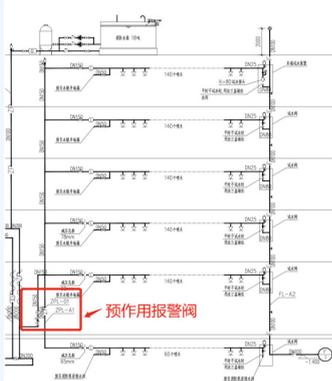
图3 自喷系统原理图

e. 自动喷水灭火系统为临时高压系统，由消防水泵房供水，平时系统压力由设在屋顶的消防水箱供给。水箱出水管与喷淋干管在报警阀前相连，在办公区设置1套预作用报警阀，在仓库内设置16套预作用报警阀，水力警铃设在报警阀附近。每个报警阀控制的喷头数不超过800个。

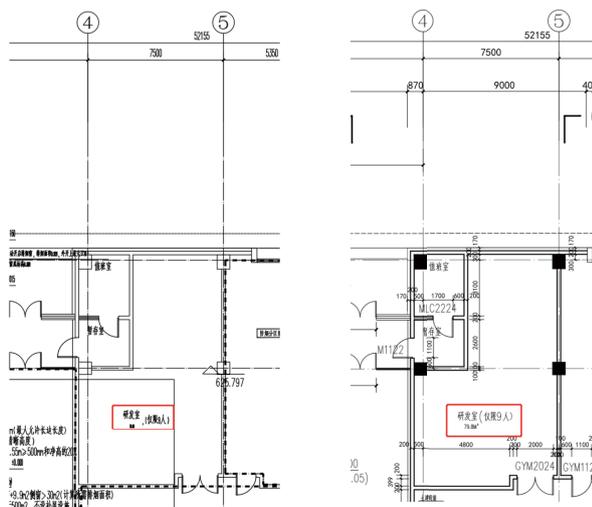
图1 A3-2实验室首层平面截图(左侧为排烟平面,右侧为建筑平面)

某工程总建筑面积 $95556.08\text{m}^2$ ,由多栋实验室、科研综合楼、接待会议中心、食堂及设备用房组成。位于A3-2实验室首层的研发室,建筑面积大于 $50\text{m}^2$ 且无可开启外窗,未按规定要求设置排烟设施(见图1、图2)。

研发室增设机械排烟系统或调整平面布局增加自然排烟窗,并满足规范要求。

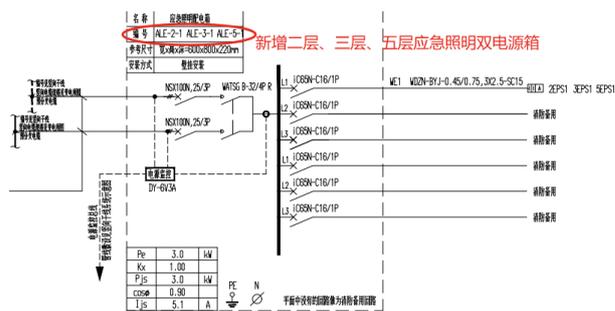
图3 新增的应急照明双电源箱系统图

为避免配电干线故障影响消防用电设备的供电可靠性，根据规范要求，本项目修改后按楼层设置了应急照明双电源箱，原首层、四层应急照明双电源箱利旧予以保留，新增了二层、三层、五层应急照明双电源箱，见图2、图3所示。

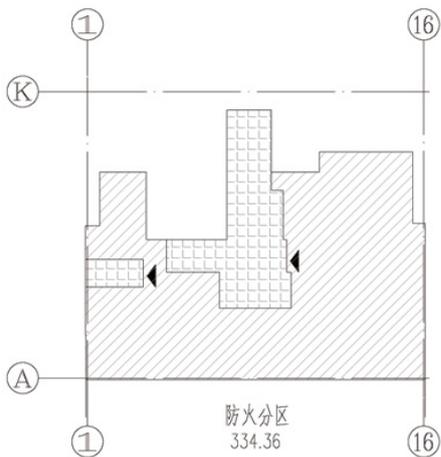
图1 7#楼地下一层防火分区示意图

应急照明设计中,上述单体楼地下一层仅在疏散楼梯间设置疏散出口标志灯,作为第二疏散口的竖向爬梯未设置出口标志灯及疏散照明。以7#楼为例,地上16层,建筑高度48.75m,地下一层防火分区示意图见图1,应急照明平面图见图2。

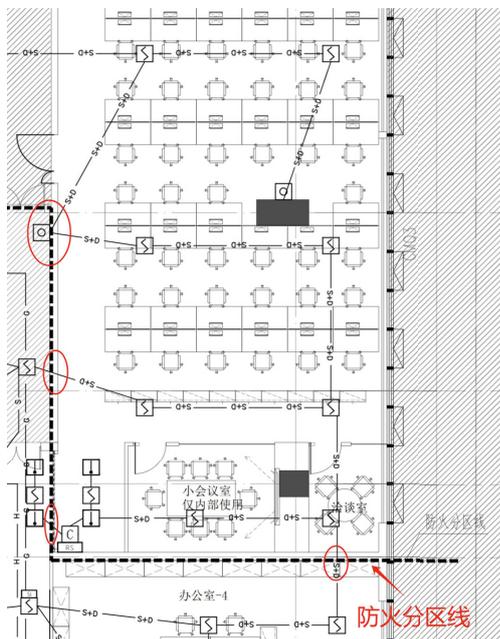
图1 原设计消防平面图(局部)

统总线在穿越防火分区处未设置总线短路隔离器，违反《消防设施通用规范》第12.0.4条的规定，见图1。

有效隔离故障部件，能够最大限度地保障系统的整体功能不受故障部件的影响。本项目火灾自动报警系统总线在穿越防火分区处未设置总线短路隔离器，违反《消防设施通用规范》第12.0.4条的规定。

本项目整改后，相关消防平面图中火灾自动报警系统总线未穿越防火分区，满足《消防设施通用规范》第12.0.4条的规定，见图2。

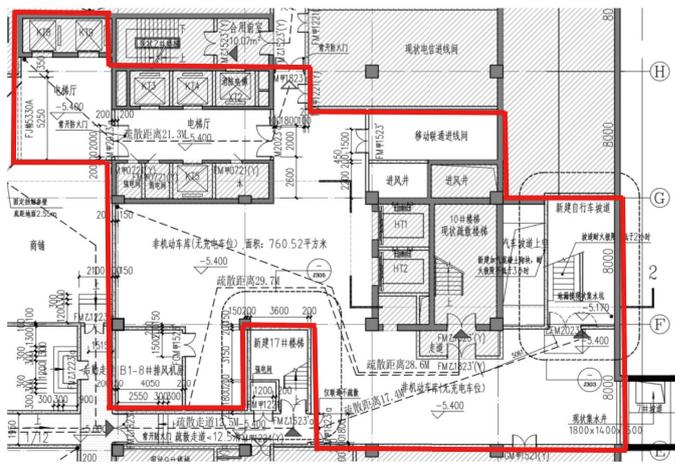
图1 防火分区平面图（局部）

案例为地下一层自行车库，通往首层室外的新建自行车坡道为建筑室外疏散楼梯，未设置疏散照明，违反了《建筑防火通用规范》第10.1.9条的规定。见图1、图2。

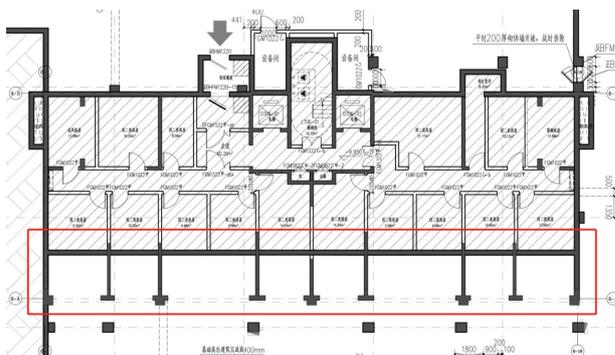
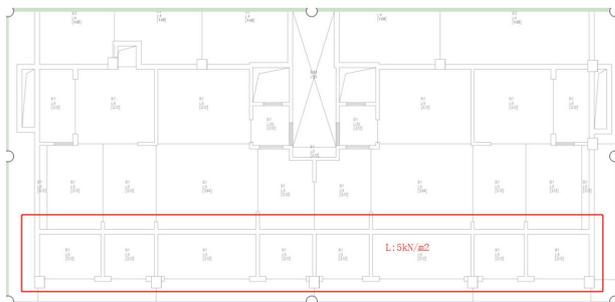
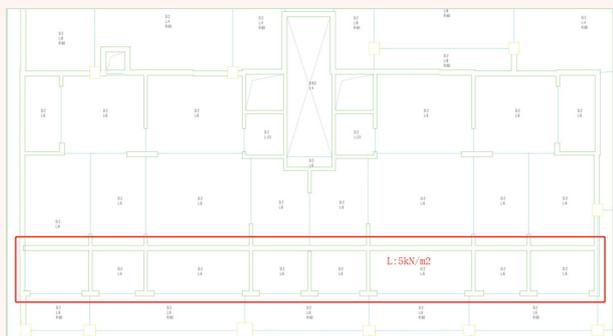
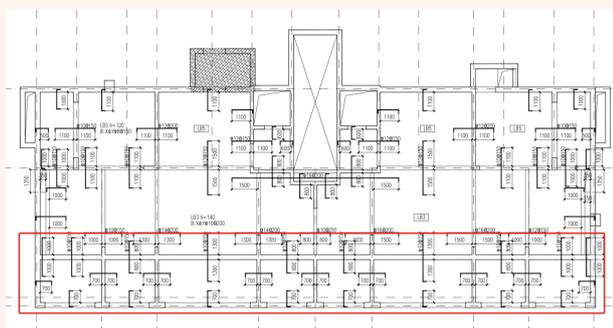
(图1~图7红框为6#住宅楼人防范围或

人防工程结构应能承受常规武器爆炸动荷载和核武器爆炸动荷载的分别作用。本工程结构设计时，未仔细核对人防范围，导致计算书在人防范围的部分楼板漏输入人防荷载，图纸中楼板、梁、人防内墙等配筋均未考虑人防构件设计要求。

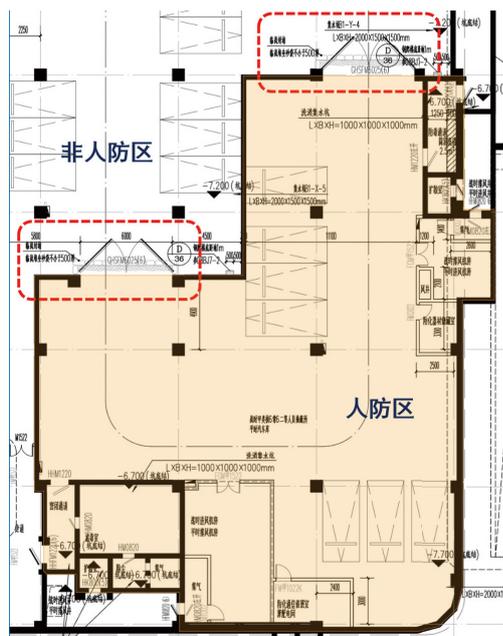
图1 地下一层局部平面图

某人防地下室，设置一个防护单元，地下一层平时功能为汽车库，战时功能为二等人员掩蔽工程，抗力等级甲6级。人防防护区与非人防区连通口（平时出入口）处设置一道防护密闭门加临战封堵的防护措施，不符合《平战结合人民防空工程设计规范》第3.3.10条“按由外到内的顺序设置防护密闭门、密闭门”的规定，见图1、图2。

按照《平战结合人民防空工程设计规范》第3.3.10条的规定，本项目整改后将人防区与非人防区连通口处设置为“一道防护密闭门加一道密闭门”的防护措施，满足规范要求，见图3。

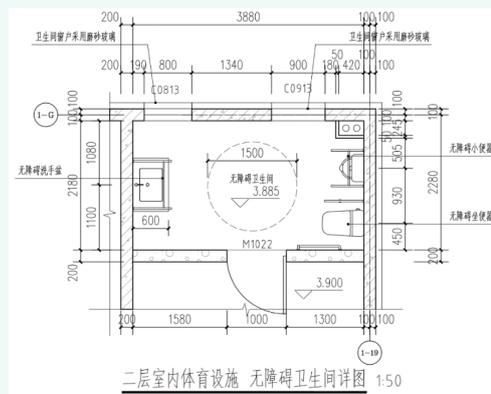
图1 无障碍厕所未明确多功能台、低位挂衣钩位置

案例一：某项目未明确无障碍卫生间内部多功能台、低位挂衣钩的设置位置，违反《建筑与市政工程无

障碍通用规范》第3.2.3条第2款“无障碍厕所内部应设置无障碍坐便器、无障碍洗手盆、多功能台、低位挂衣钩”的规定，见图1。

项目整改后，无障碍厕所内补充多功能台、低位挂衣钩等位置；将无障碍厕所门改为水平滑动式门，满足规范要求，见图3、4。

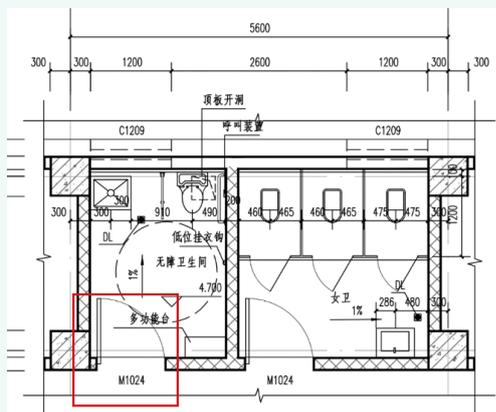
图2 无障碍厕所门向内开启

案例二：某项目无障碍厕所的平开门向内开启，违反《建筑与市政工程无障碍通用规范》第3.2.3条第3款“无障碍厕所应设置水平滑动式门或向外开启的平开门”的规定，见图2。

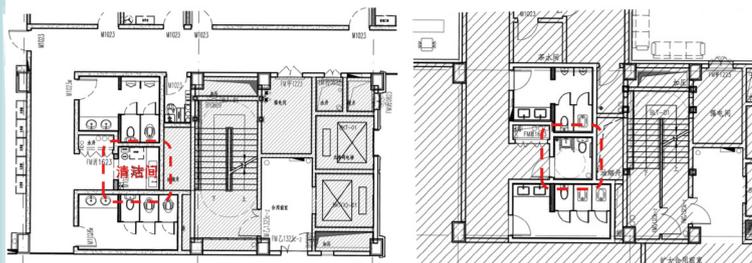
图1 标准层局部截图(案例一)

案例一：某公共建筑，仅在首层设置了无障碍卫生间，其余各层均未分别设置1个满足无障碍要求的公共卫生间(厕所)或独立的无障碍厕所，违反《建筑与市政工程无障碍通用规范》第3.2.4条的规定，见图1和图2。

案例一:按照规范规定,在除一层外其余各层男、女卫生间附近设置1个独立的无障碍厕所,见图4。

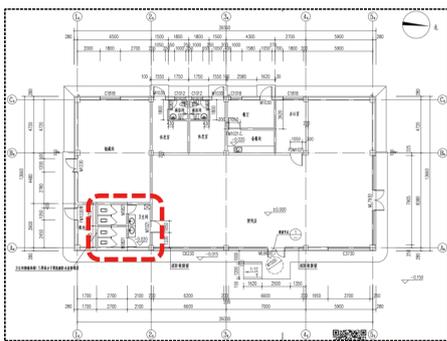
图3 平面局部截图(案例二)

案例二:某公共建筑项目首层设置男、女公共卫生间,未设置至少1个满足无障碍要求的公共卫生间(厕所),违反《建筑与市政工程无障碍通用规范》第3.2.4条的规定,见图3。

案例二:增加设置1个独立的无障碍厕所,见图5。

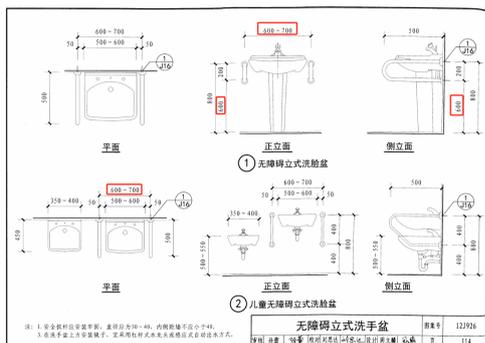
图1 《无障碍设计》图集第J14页截图

案例一：某无障碍卫生间洗手盆抓杆选用国标图集《无障碍设计》12J926中第J14页做法（见图1），违反《建筑与市政工程无障碍通用规范》第3.1.10条第1款的规定。

案例一：图集《无障碍设计》12J926是2012年12月编制的国家标准图集，该图集对于洗脸盆抓杆设计是在原已作废国标图集《建筑无障碍设计》03J926基础上绘制的。《建筑与市政工程无障碍通用规范》实施日期为2022年4月1日，在新规范实施之后设计的无障碍洗脸盆的抓杆选用，应满足规范第3.1.10条对于台面要求的“……，其下部应留出不小于宽750mm、高650mm、……容膝容脚空间”（见图3），以保证乘轮椅者能够在坐姿时洗手和用水。12J926这本图集对于洗手盆抓杆容膝空间的尺寸注释已不符合现行规范的要求。

21BJ12-1第E23页做法(见图4),选用洗手盆抓杆时注意复核规范对于容膝空间的尺寸要求。

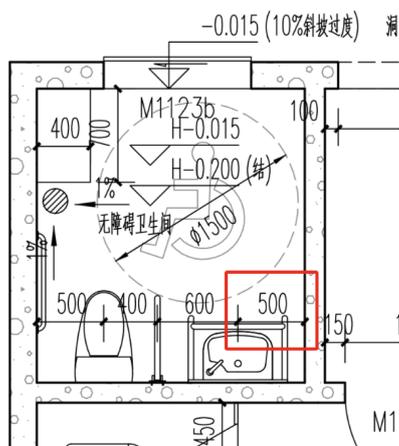
图2 卫生间详图（局部）

案例二：某酒店会议区，一层无障碍卫生间，无障碍洗手盆水嘴中心距侧墙的距离不足550mm（见图2），违反《建筑与市政工程无障碍通用规范》第3.1.10条第1款的规定。

案例二：本项目无障碍卫生间内无障碍洗手盆水嘴中心距侧墙的距离为500mm，未考虑乘轮椅者有占用较大的宽度的需求，水嘴中心距离侧墙过近，违反《建筑与市政工程无障碍通用规范》第3.1.10条第1款的规定。

案例二:按照规范要求将无障碍卫生间的无障碍洗手盆向左侧移动50mm,使水嘴中心距侧墙的距离增加到550mm(见图5)。

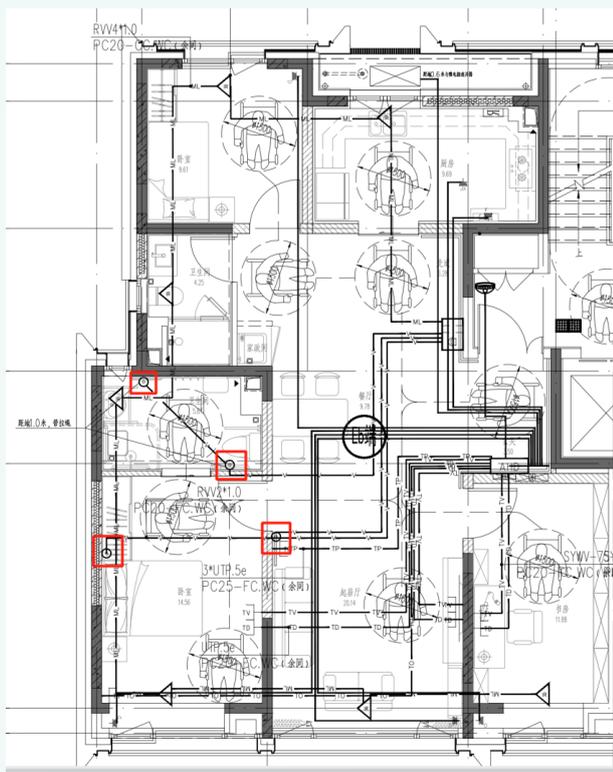
图1 某住宅项目无障碍住房救助呼叫装置平面图

某项目总建筑面积49281.47m<sup>2</sup>,含8栋住宅楼及其配套用房和地下车库。无障碍住房仅在起居厅、主卧室及卫生间设置救助呼叫装置,其余卧室及厨房没有设置,如图1,违反《建筑与市政工程无障碍通用规范》第3.4.3条的规定。

无障碍客房和无障碍住房内设置无障碍设施的主要人员活动空间,包括无障碍起居室(厅)、卧室、卫生间、厨房等,均应设置救助呼叫装置。上述项目无障碍住房呼叫装置修改后如图2。

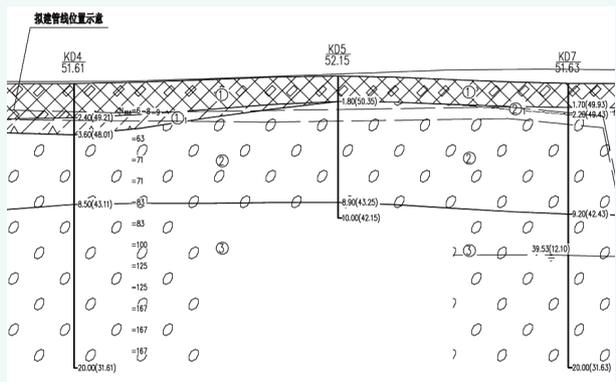
图1 典型工程地质平面图

某市政管线勘察项目,拟建场地表层为①人工填土层,厚度0.7~2.6m,其下为一般第四纪②卵石层、②<sub>1</sub>细砂层、③卵石层。拟建管线基底埋深2.0~4.5m,基底持力层为①填土层、②细砂层、②卵石层。典型工程地质剖面图及管线基底位置见图1。勘察报告中未对管线地基均匀性进行分析评价。

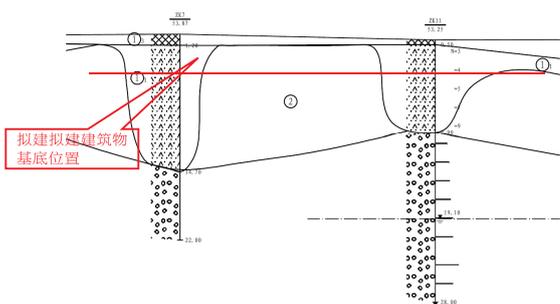
图1 工程地质剖面图

某新建厂房项目拟建场地20m深度范围内砂土素填土①<sub>1</sub>层和粉细砂②层为可液化土层，液化等级为严重液化。砂土素填土①<sub>1</sub>层厚度分布不均，为历史文勘期间所挖探沟的回填土，厚度0.30~13.50m（见图1）。

勘察工程师应强化对《工程勘察通用规范》及相关技术标准的理解和执行，勘察报告须针对建议的地基方案，提供设计和施工所需的岩土参数。当基底以下填土层未全部挖除，而采用地基处理方法时，应注意提供填土层相关参数，不应有遗漏。
