北京昊华能源股份有限公司大安山煤矿  
矿山地质环境保护与土地复垦方案  
(公示版)

申报单位：北京昊华能源股份有限公司  
大安山煤矿

2018年 2 月

编制单位：北京市地质工程设计研究院

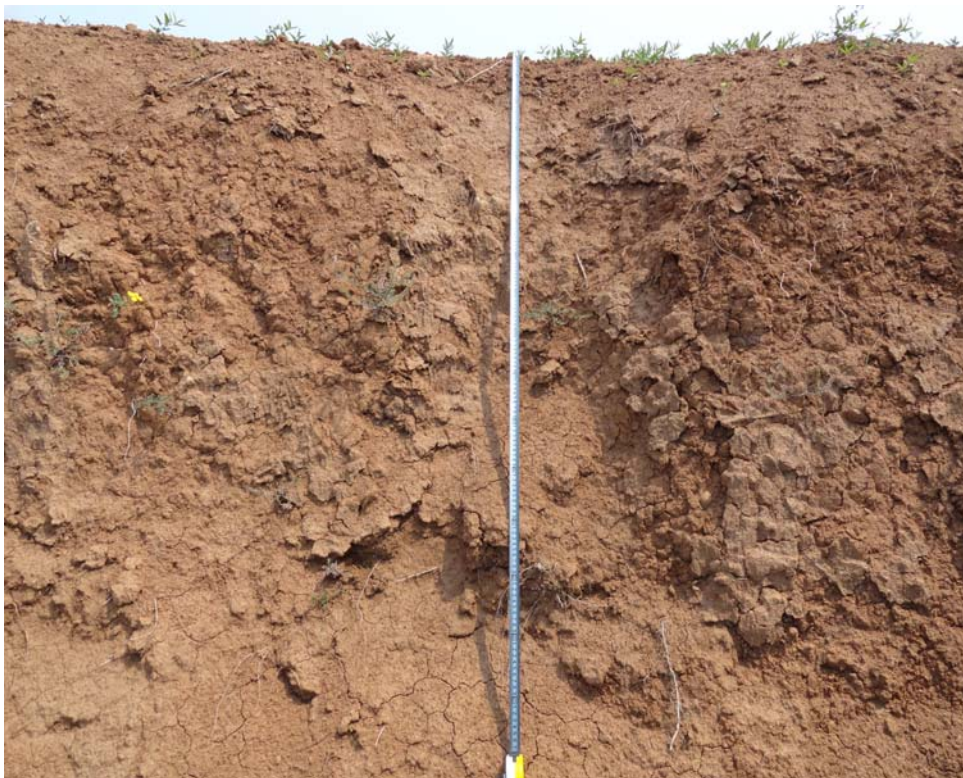
照片 2-1 耕地土壤剖面照片

项目区土壤均为栗褐土，具有腐殖质层-粘化层-钙积层-母质层的土体结构。该土壤土层深厚，疏松绵软，除表层弱腐殖化外，通体颜色一致、结构均一，强石灰反应。质地以壤土为主，是熟化与水土流失共同作用的产物。质地应为粉砂质粘壤土，心土及底层呈核状，棱块状结构，紧实，结构体表面还有铁锰胶膜和碳酸钙丝点状新生体，通体石灰反映微弱，肥性差异较大，氮磷普遍缺乏，土层厚度为 1.2m。

耕地土壤剖面图见照片 2-1，耕地土壤理化性状见表 2-1。

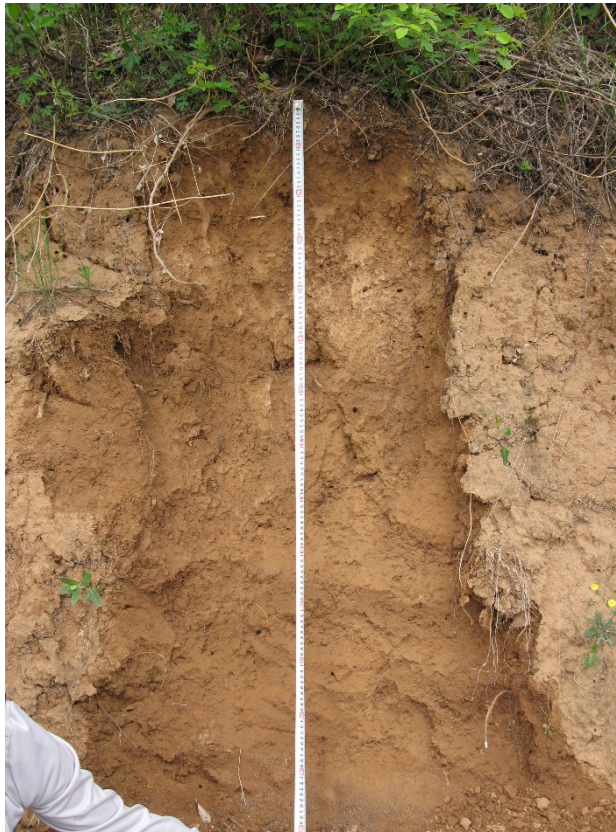
照片 2-2 林地土壤剖面照片

25—80m： 棕褐色，淀积层，粉砂质壤土，块状结构，中量碳酸钙新生体，紧实，润，有树根，根中量。

80cm 以下：黄棕色，母质层，粉砂质土，块状结构，紧实，潮湿，根少量。

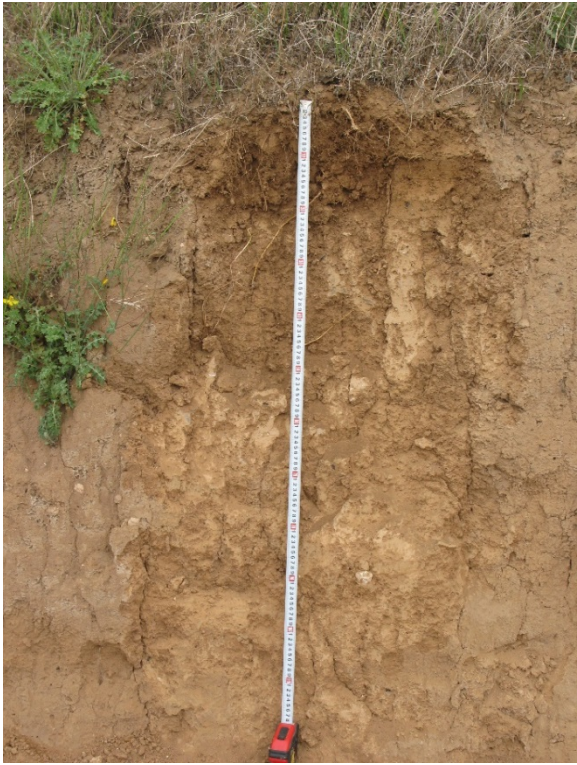
照片 2-3 草地土壤剖面照片

项目区草地分布于海拔相对较高地区，地形为山坡地，黄土母质，轻度一重度水蚀。草类主要有苔草、黑麦草、铁杆蒿、柴胡、苍术、桔梗等。土壤腐植质层贫乏。土壤质地较均一，为粉砂质轻壤土，碎屑或屑粒状结构，通体石灰反应强烈，土壤厚度为 0.3m。。土体干燥，土壤养分贫乏。草地土壤剖面图见照片 2-3，草地土壤理化性质见表 2-3。

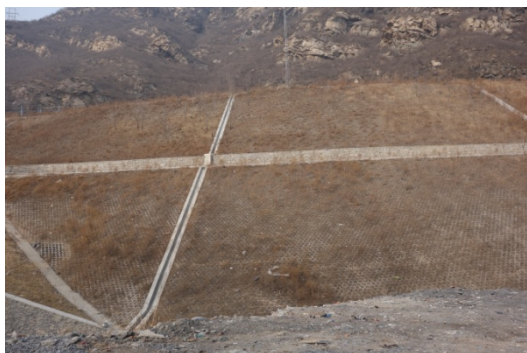
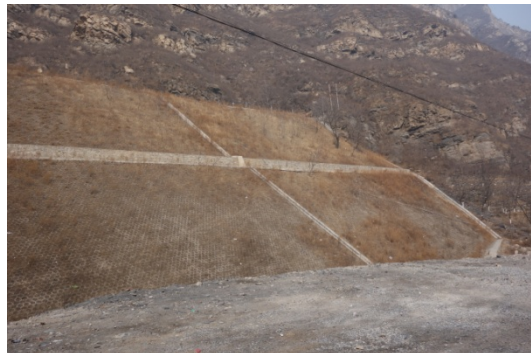
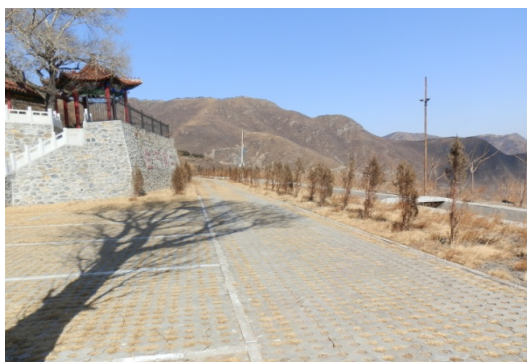
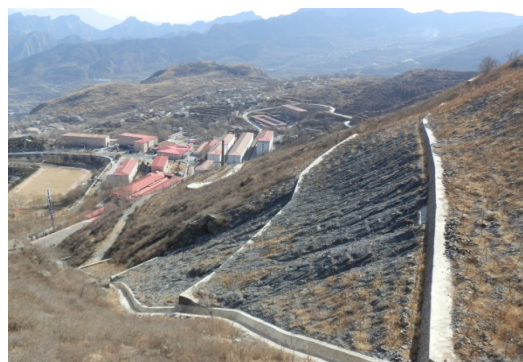
自 2010 年至 2015 年 6 年间，大安山煤矿共缴纳保证金 4992 万元，使用返还保证金 3663.05 万元，共实施 22 项矿山地质环境治理工程，明细表见 3-4。治理工程后照片见 2-4 至 2-7。待返还保证金不到 1330 万元。

照片 2-4 +550 恢复治理后图

照片 2-5 +550 恢复治理后图

照片 2-6 +1050 恢复治理后图

照片 2-7 +1050 恢复治理后图

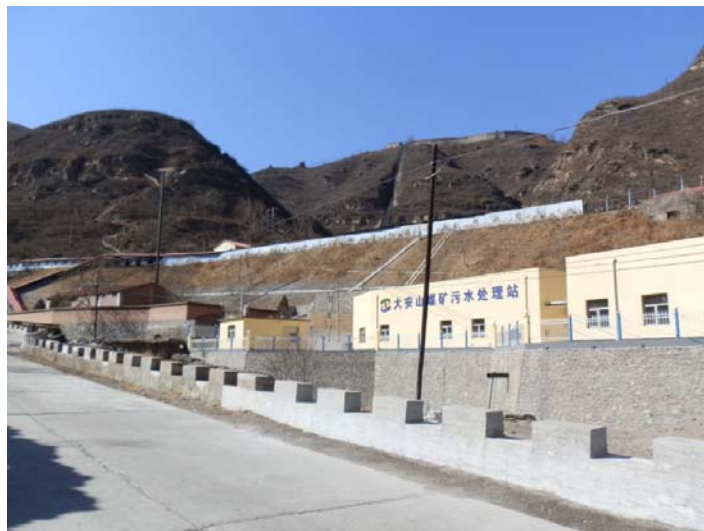
照片 2-8 大安山煤矿污水处理站

针对矿井水和污水排放问题，为预防其对生态环境造成影响，大安山煤矿于 2013 年完成了污水处理站建设，先已投入使用（如照片 2-8）。

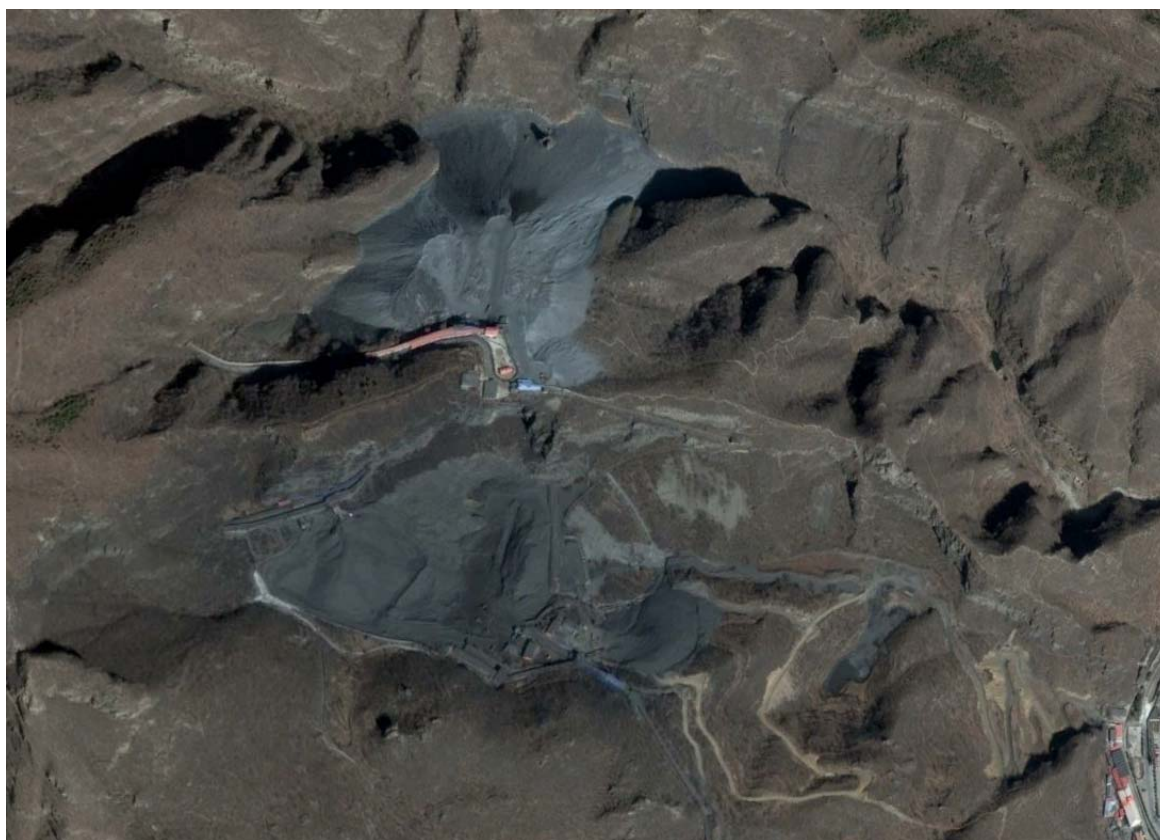
图 3-1 明山地形地貌

明山矸石坡从 2006 年开始使用至今，位于明山北侧，北至山根自然陡崖、西侧接山坡，东接五丰沟。东西长约 231 米，南北宽 356 米，最大高高 180.6 米。距离陈家坟办公区 920 米，距离公路 750 米，距离干枯河道 743 米，周边无村庄（原有村庄已拆迁）。

明山矸石山现有矸石 115.5 万立方米，占地面积 58966.96m<sup>2</sup>，最大堆积高度 180.6 米，最大坡度 37° 01′。明山矸石山所在沟谷汇水面积约 580000m<sup>2</sup>，雨水汇集至沟底流至防洪沟至大石河，该矸石坡未发生过滑坡、泥石流等现象。

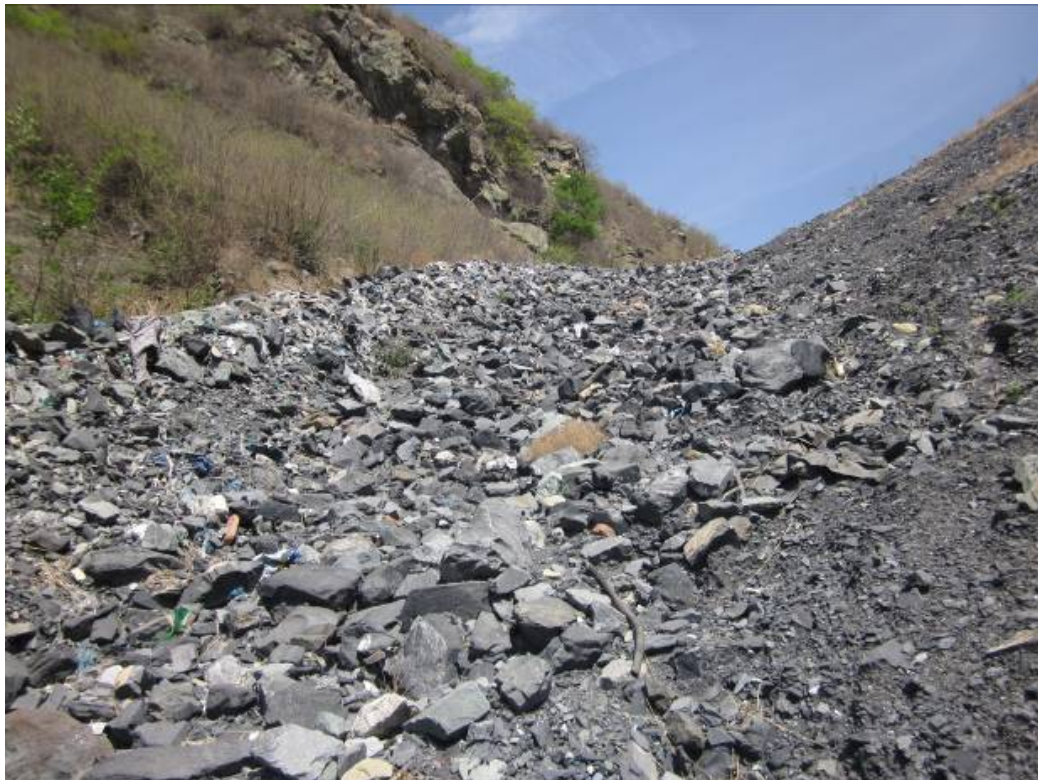
照片 3-1 前台咀矸石堆放情况

根据实地调查可知,前台咀矸石坡主要为废弃的煤矸石排放场,坡长约 300m,坡宽约 200m。由于大量煤矸石堆积,其中最深处可达+10 米。该矸石坡为南北分布,根据原有的地形特征,煤矸石堆积厚度北高南低,坡面高差为 65 米,煤矸石边坡坡度为  $30^{\circ}$ — $45^{\circ}$ 、其两侧自然山体坡度为  $40^{\circ}$ — $60^{\circ}$ 。

根据现状地貌特征可知,矸石及废渣废石堆积总体坡度不大于其自然休止角度  $45^{\circ}$  (照片 3-1)。

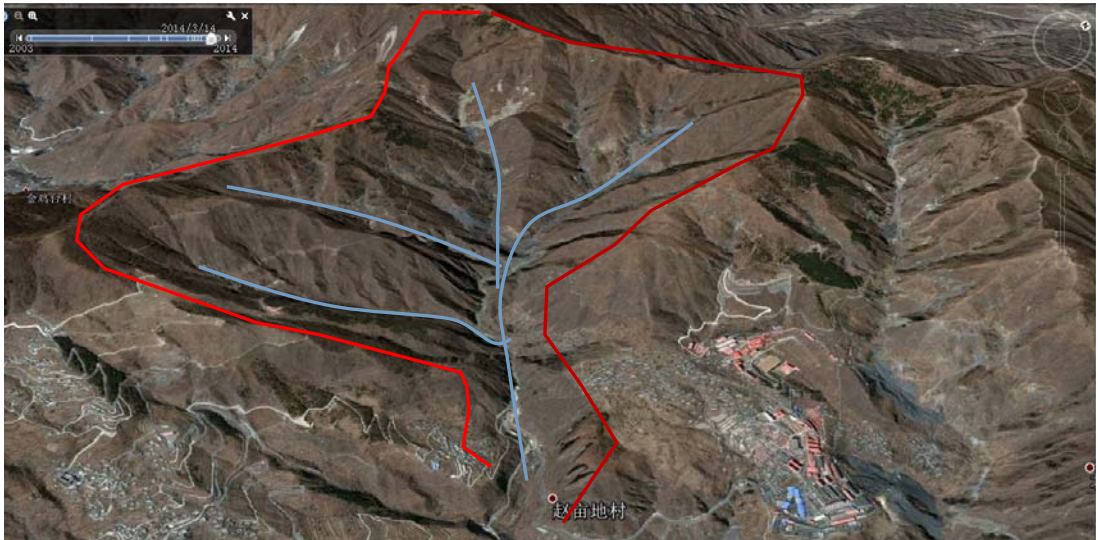
图 3-3 大安山矿区西北侧泥石流沟流域遥感图

根据现场调查，西北侧泥石流沟道两侧及沟道中堆积了大量的碎石、矿渣以及成品煤，松散物源总量约 35 万 m<sup>3</sup>，根据表 3-2、3-3，结合现场调查成果对大安山煤矿西北侧泥石流沟的易发程度进行评判，大安山泥石流沟的综合得分为 50 分，同样属“低易发”。

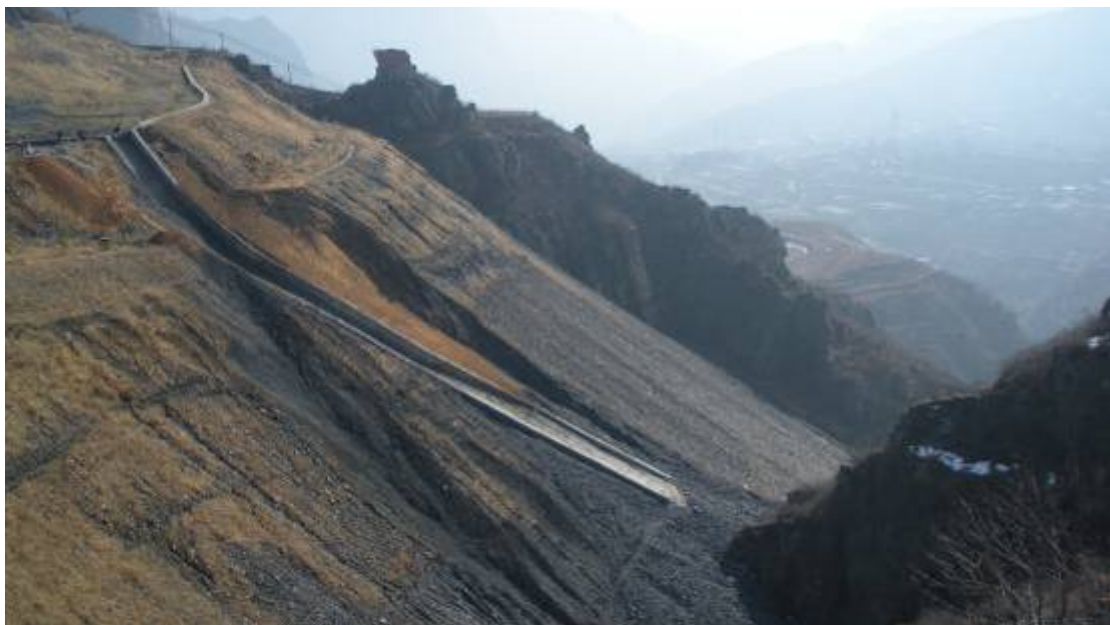
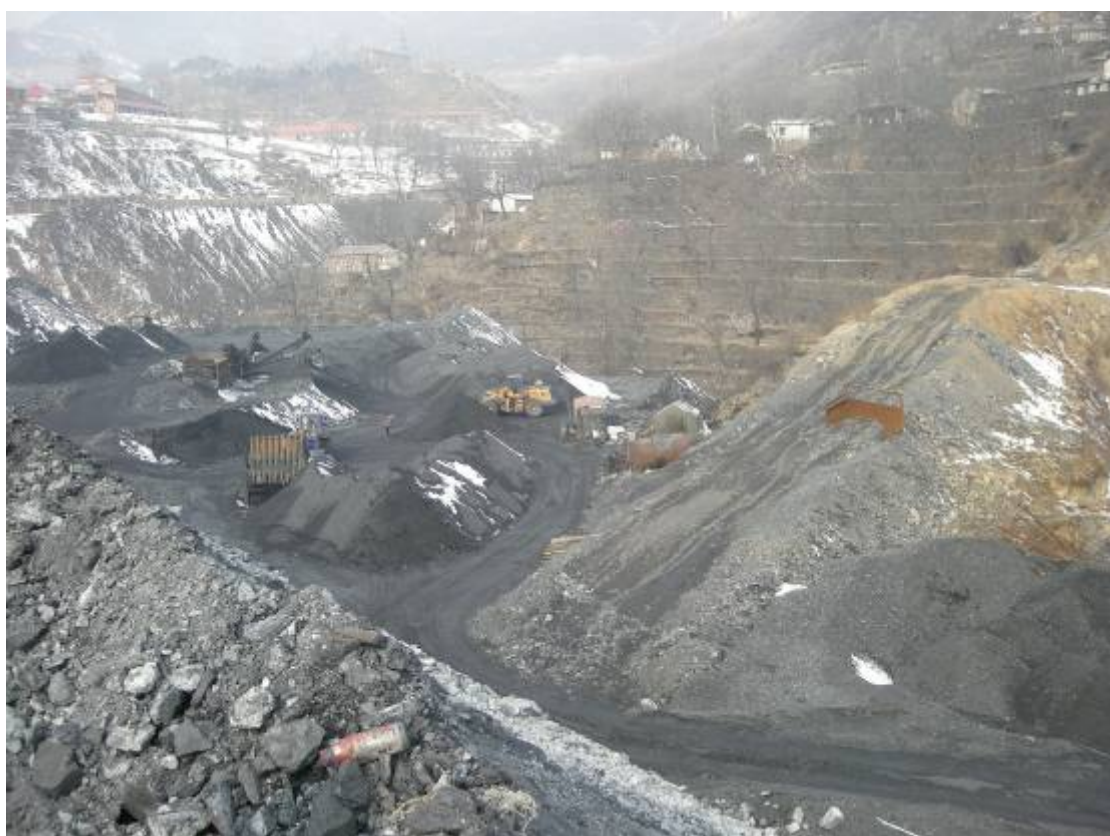
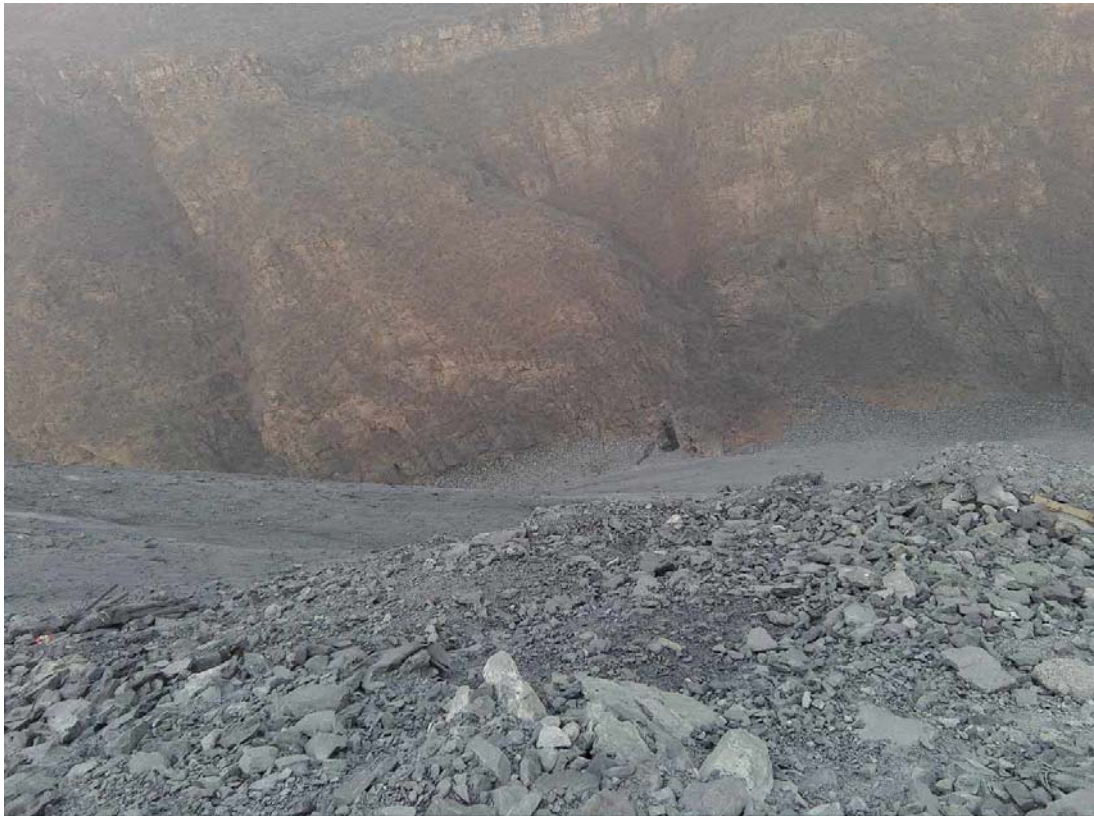
此外，大安山煤矿对废弃的+1050m 水平矸石坡、大北河+550m 水平矸石坡绿化工作部署进行了治理，有效地提高了矿区环境质量，恢复了矿区的生态环境。目前矿区范围内仍存在 3 处矸石山即：明山矸石山、800 矸石山、前台咀矸石山

以及 1 处储煤场需要恢复治理，因此矸石山对地形地貌景观造成的影响程度为“较严重”，影响面积为  $0.42\text{km}^2$ 。

照片 3-5 前台咀煤矸石坡面

照片 3-6 +800m 水平煤矸石平台矸石堆

照片 3-7 储煤场对地形地貌景观造成破坏
